# 「落合水再生センター～みやぎ水再生センター間 送泥管その4工事」工事説明会

令和7年8月23日（土）

発注者：

東京都下水道局

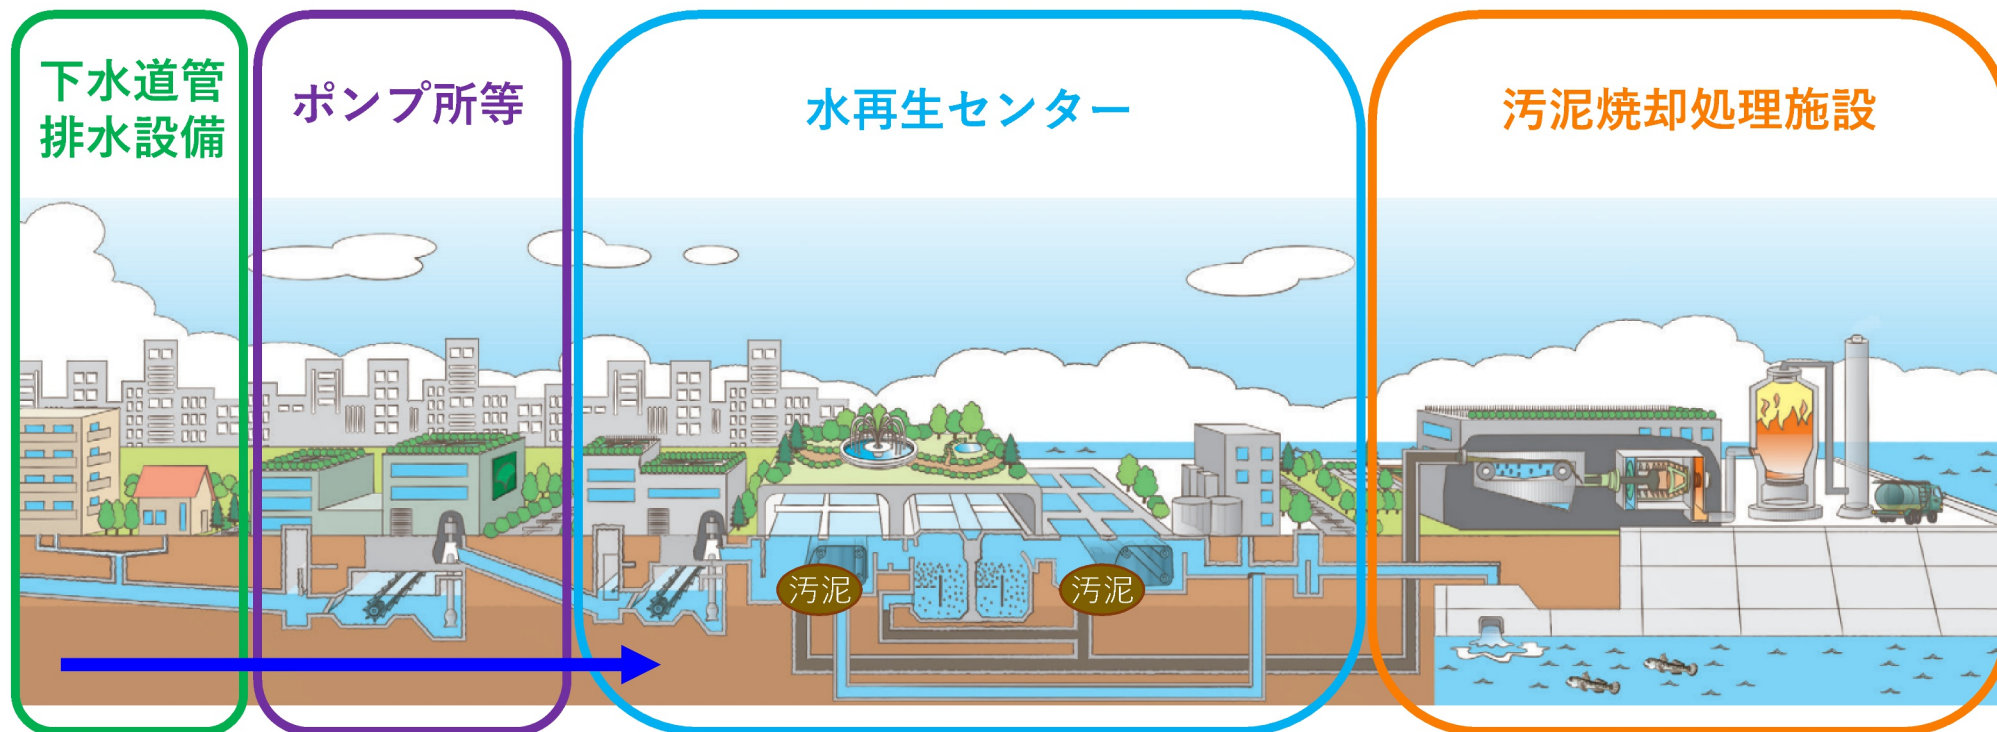
# 下水道の仕組み

家庭からの排水（<sup>おすい</sup>汚水）や地面に降った雨水（<sup>うすい</sup>雨水）が下水道管へ流れ込み、ポンプ所等を経由した上で、最終的に水再生センターへ集約されます。

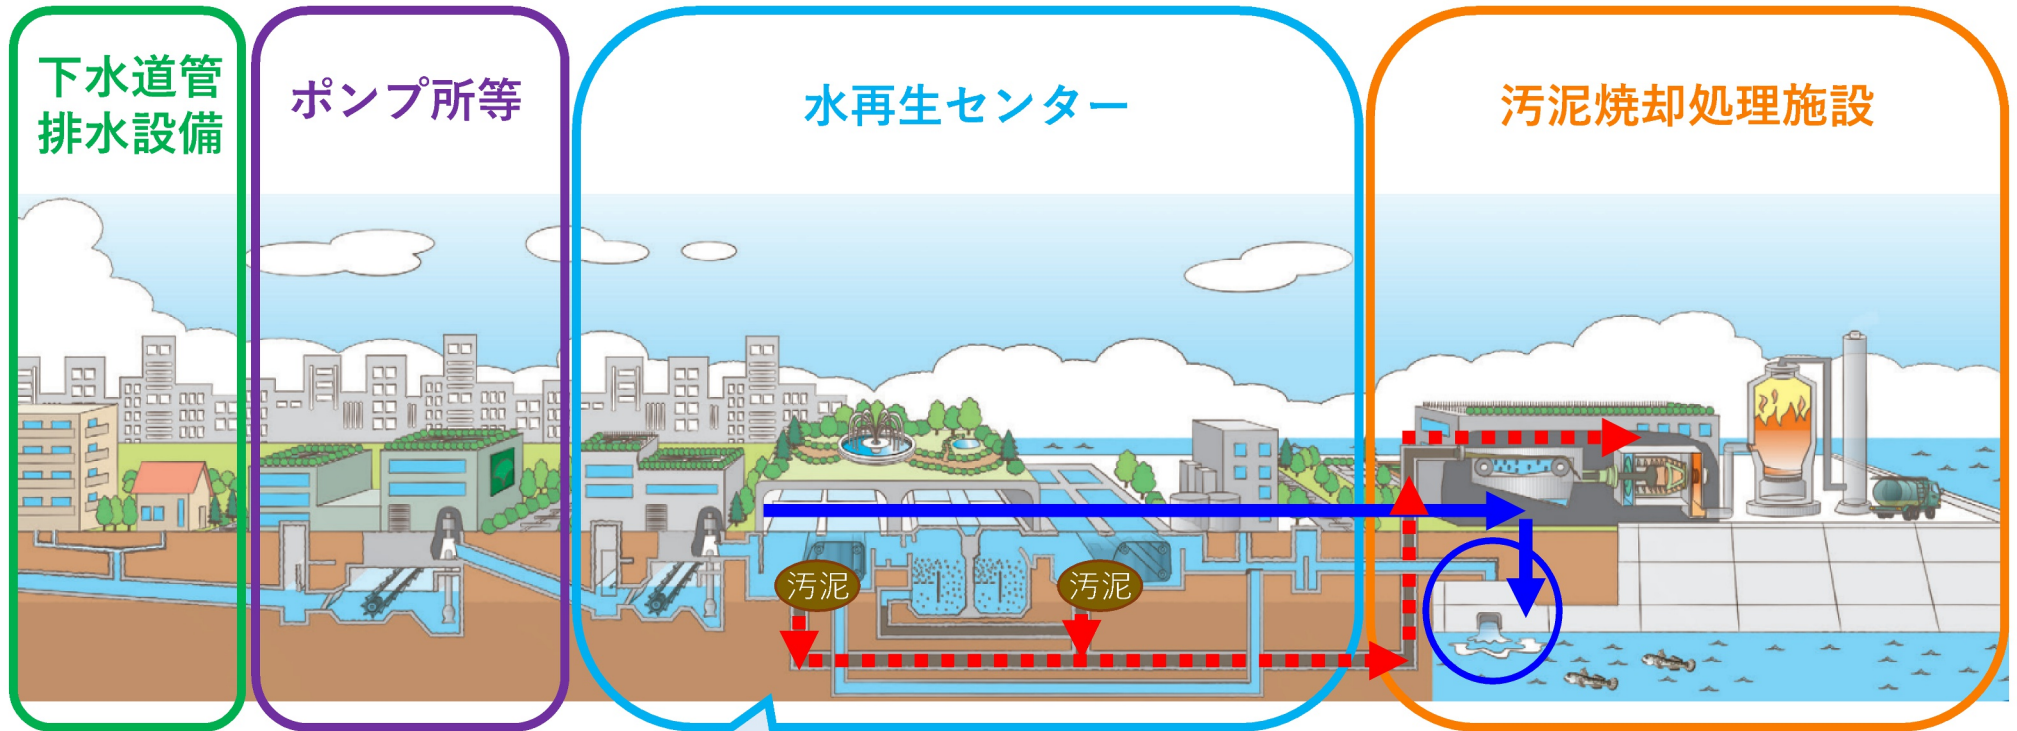
# 下水道の仕組み

水再生センターへ流込んだ汚水は、センター内で水処理を行います。水処理施設を通過し、処理された「水」は川や海へ放流し、その際に分離した「汚泥」は、汚泥焼却処理施設を経由し「焼却灰」となり、コンクリート製品材料や埋立てなどに使用されています。

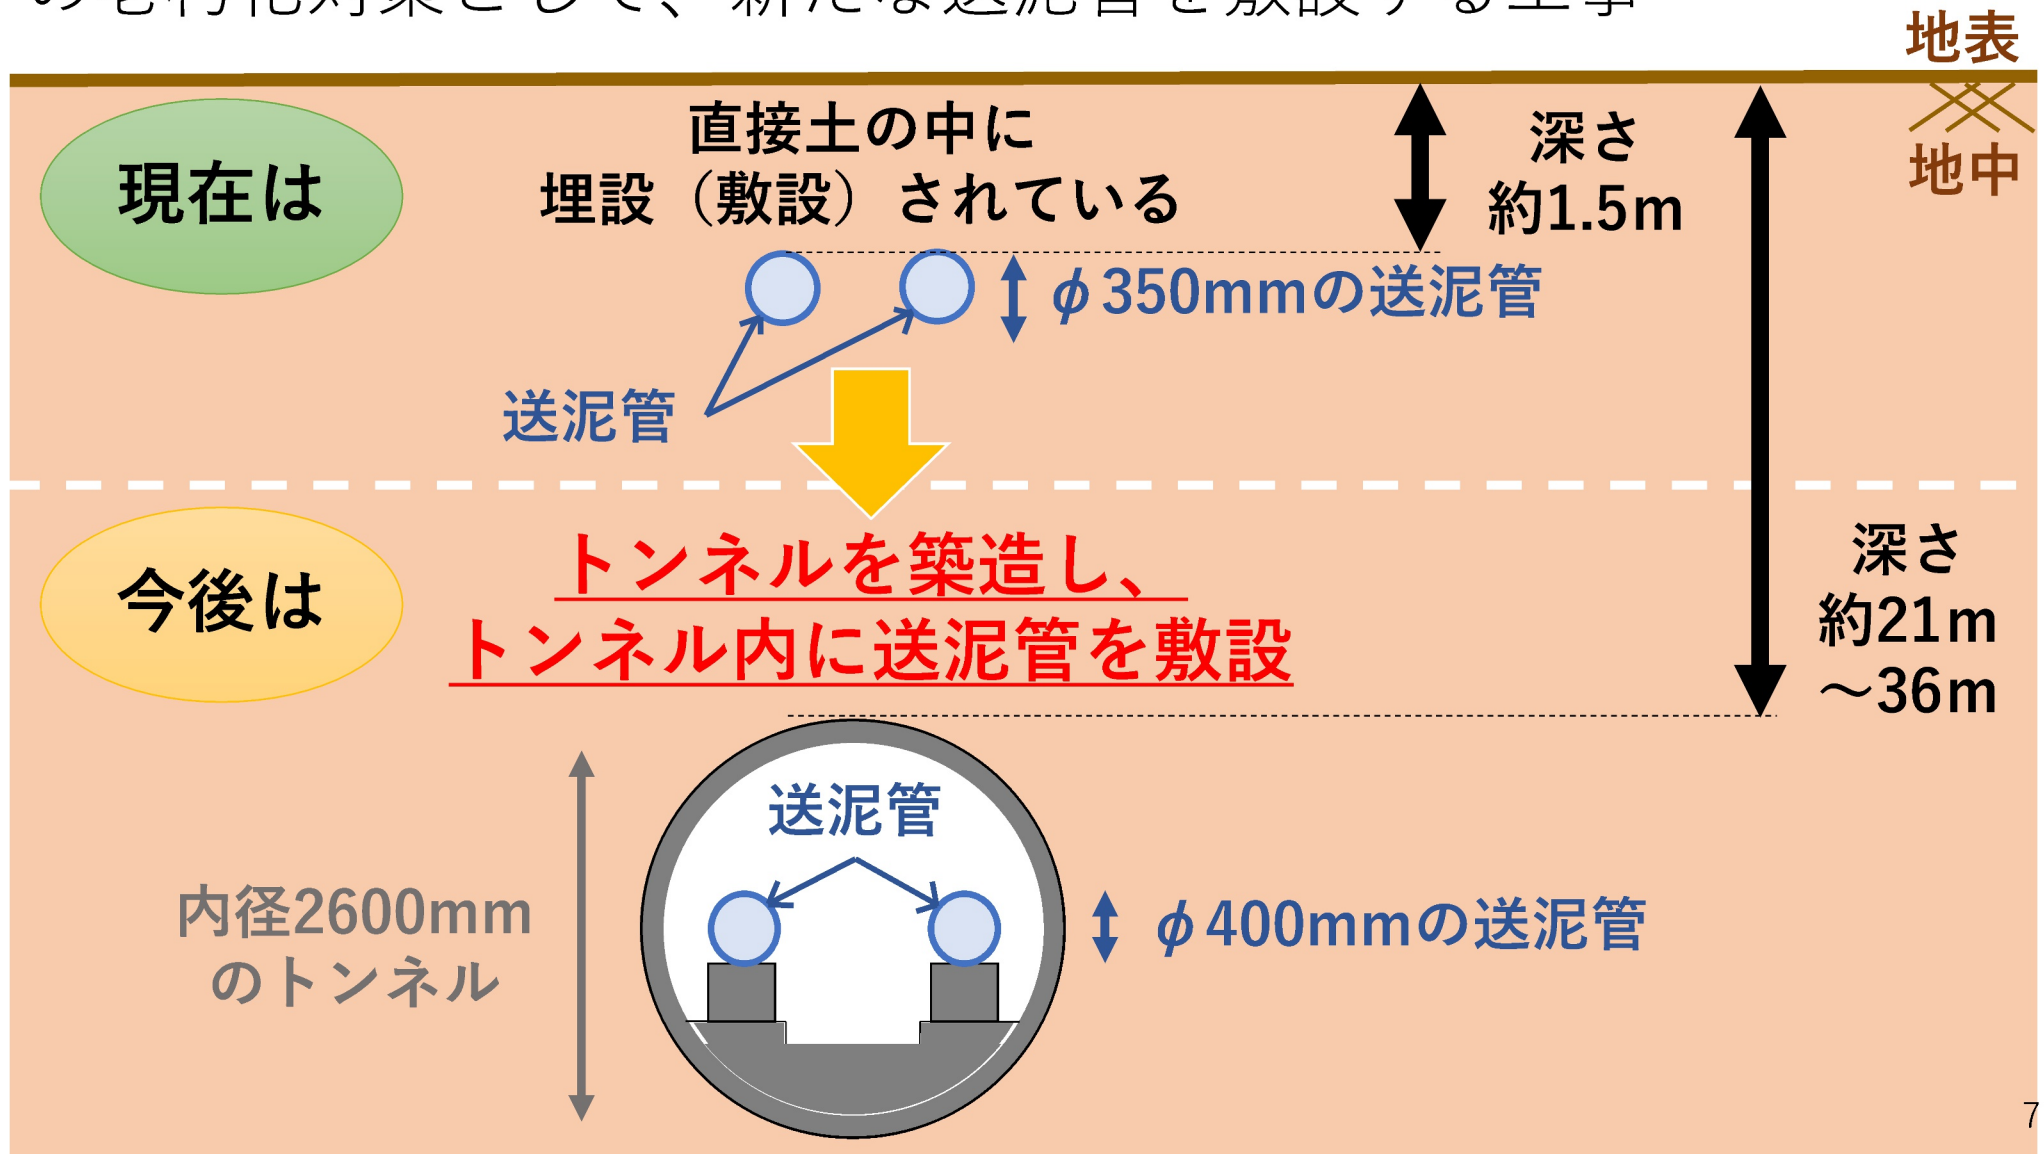
# 事業の目的

落合水再生センター～みやぎ水再生センター間の既設送泥管の老朽化対策として、新たな送泥管を敷設する工事

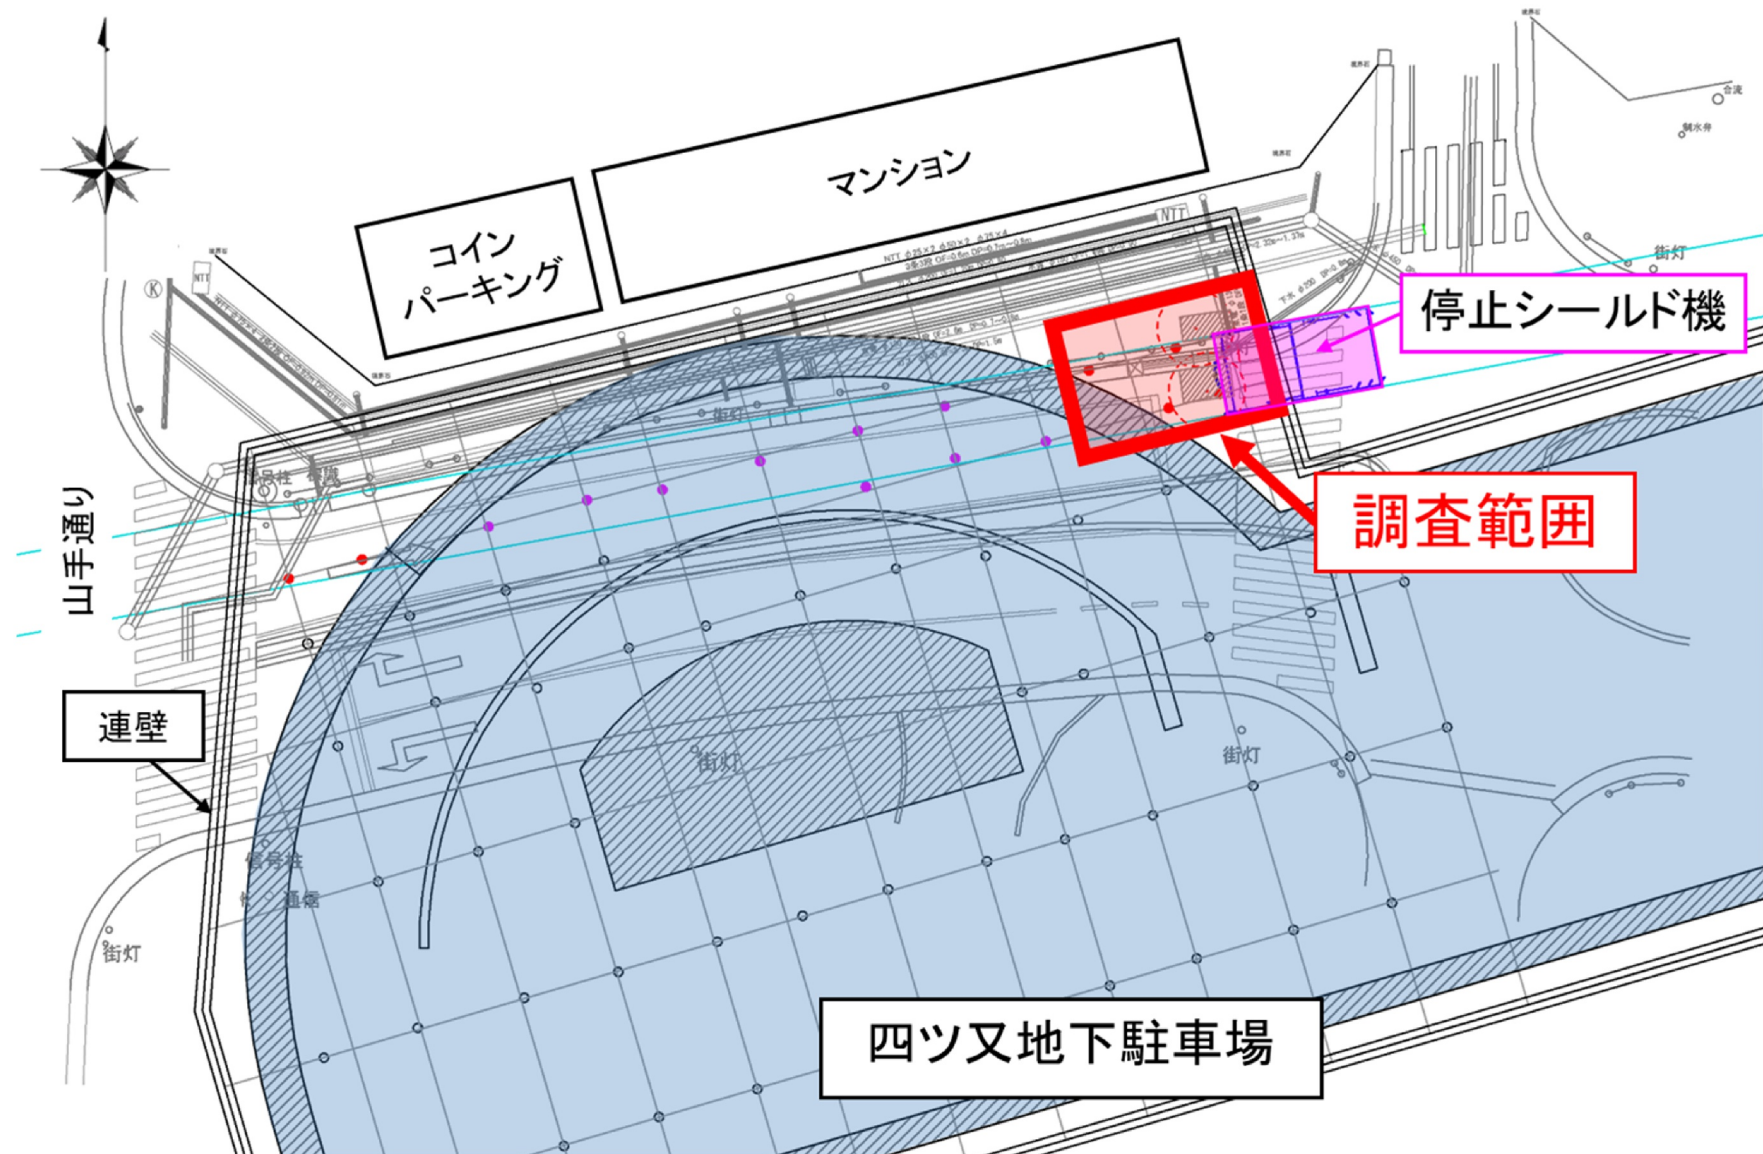
# シールド機停止原因 ①

調査可能な範囲において、地上から掘削調査を実施

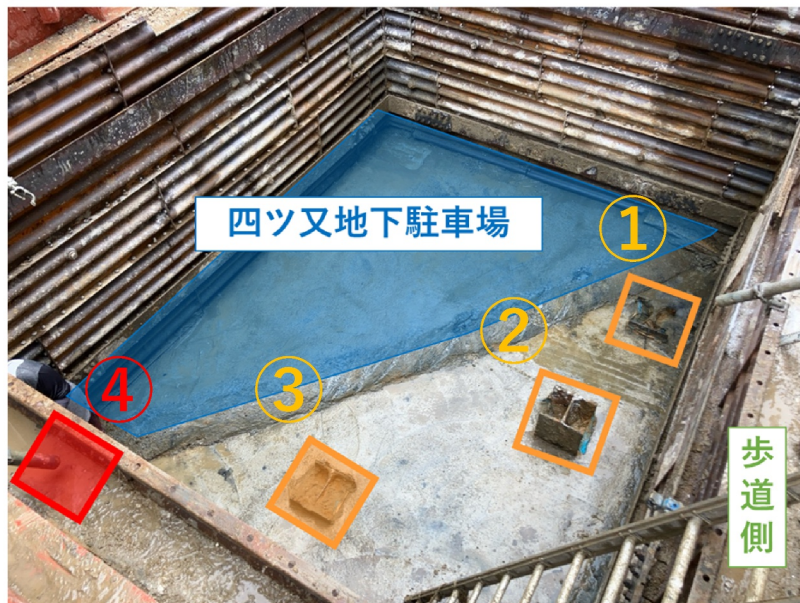
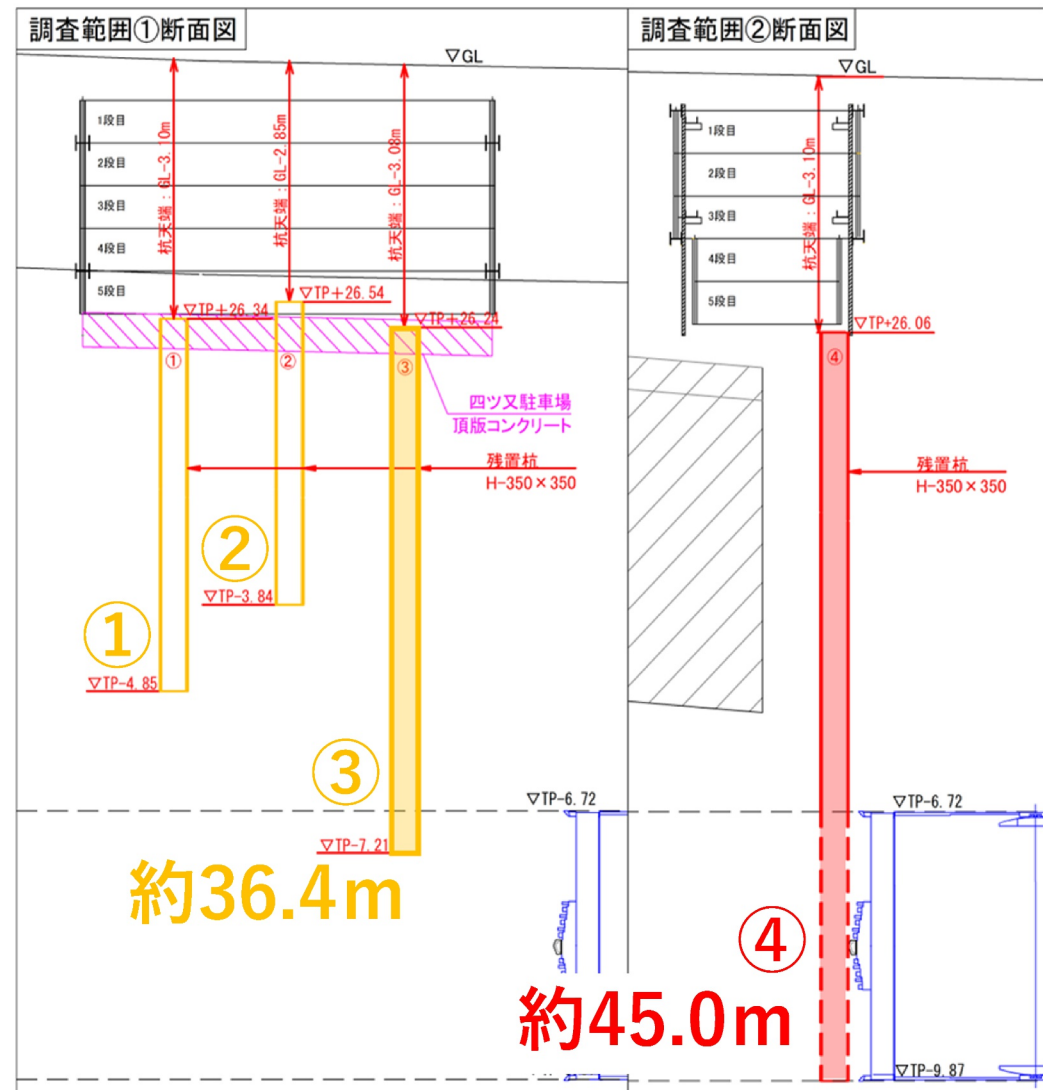
# シールド機停止原因 ②

調査した結果、確認されたH鋼は4本あり、このうちシールド機通過に支障となるH鋼は、**2本**あることが判明した

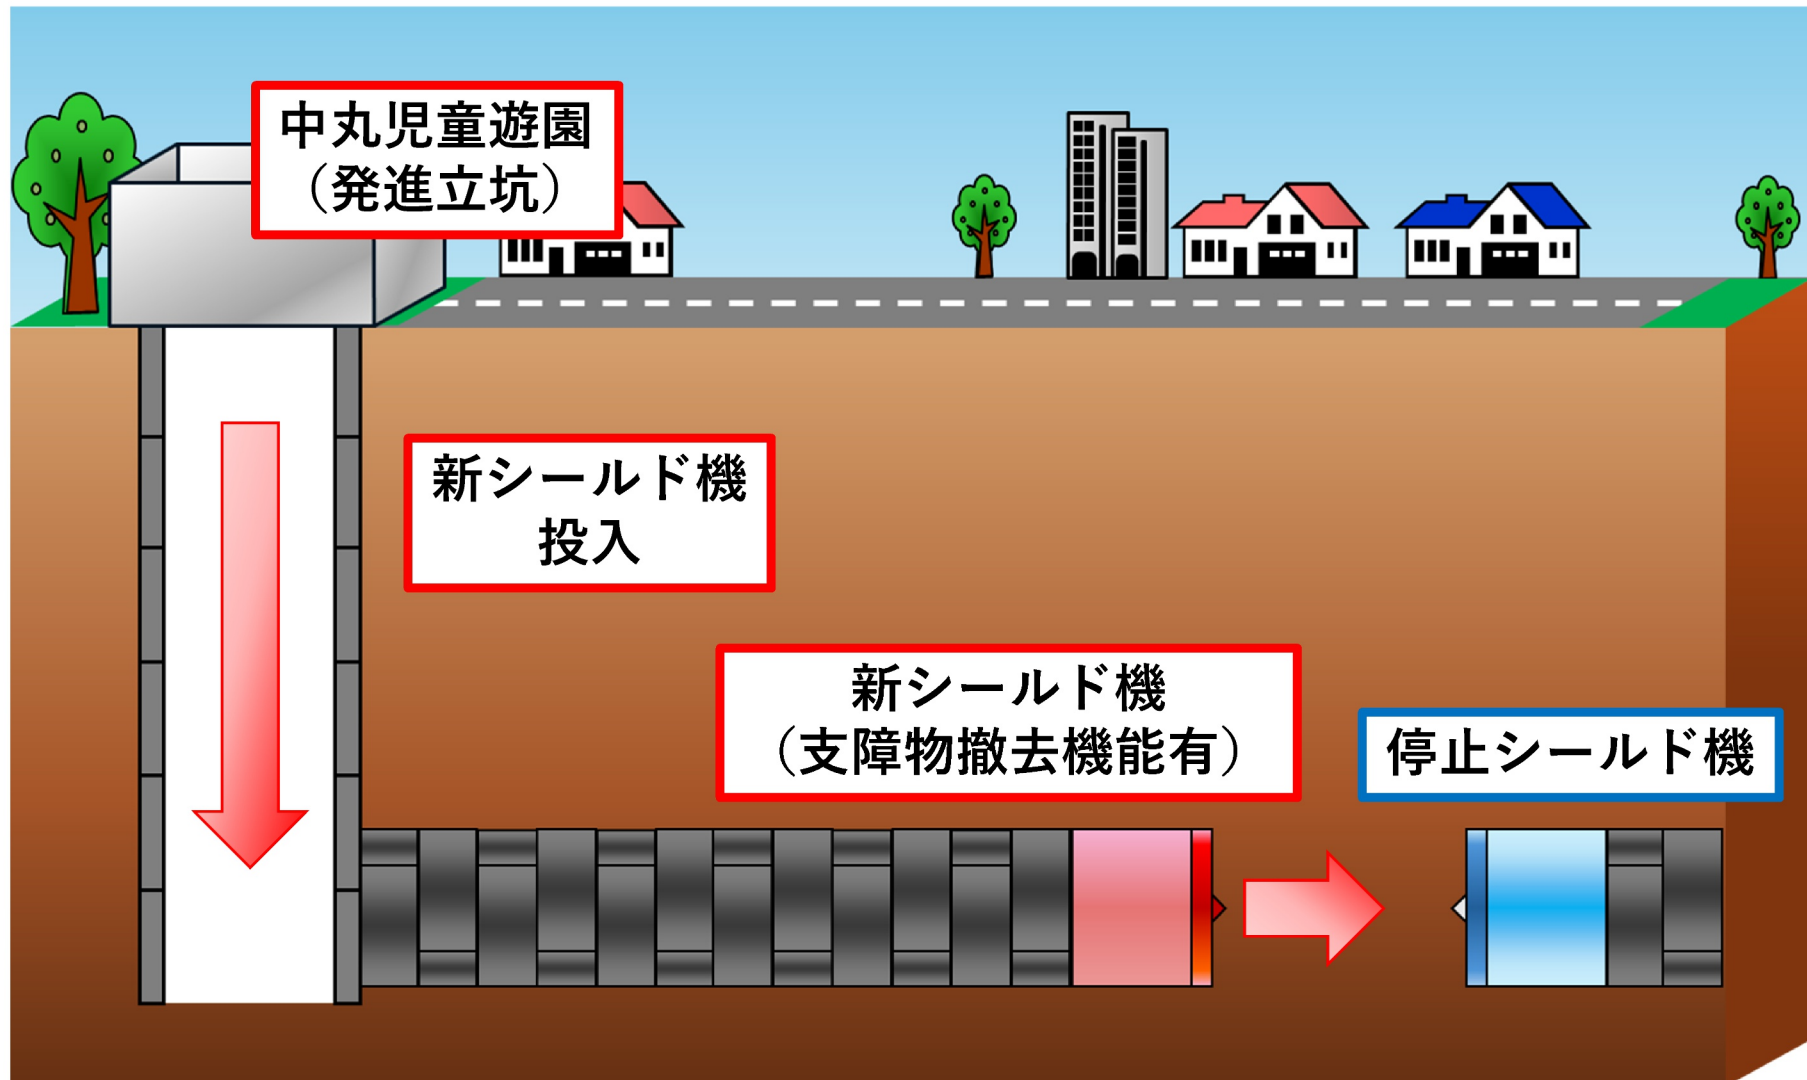
# 工事再開案 ②

(新たなシールド機により掘進)

その4 工事の到達立坑である中丸児童遊園より、新たなシールド機を投入し、停止しているシールド機まで掘進する

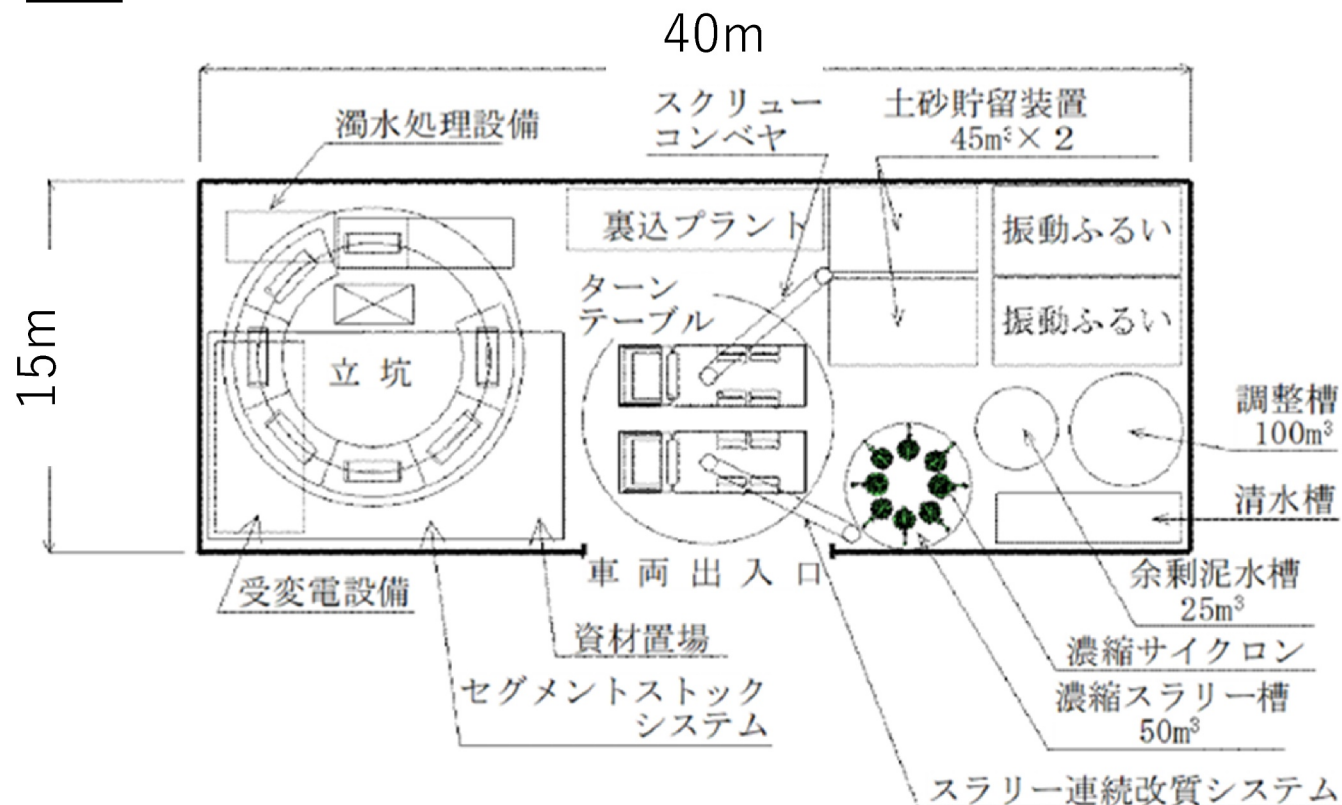
# 新たな発進立坑の検討

- ① 新たな**発進立坑用地**としては、1階建ての場合は約1,000㎡、  
2階建ての場合は、最低でも**600㎡以上**の面積が必要

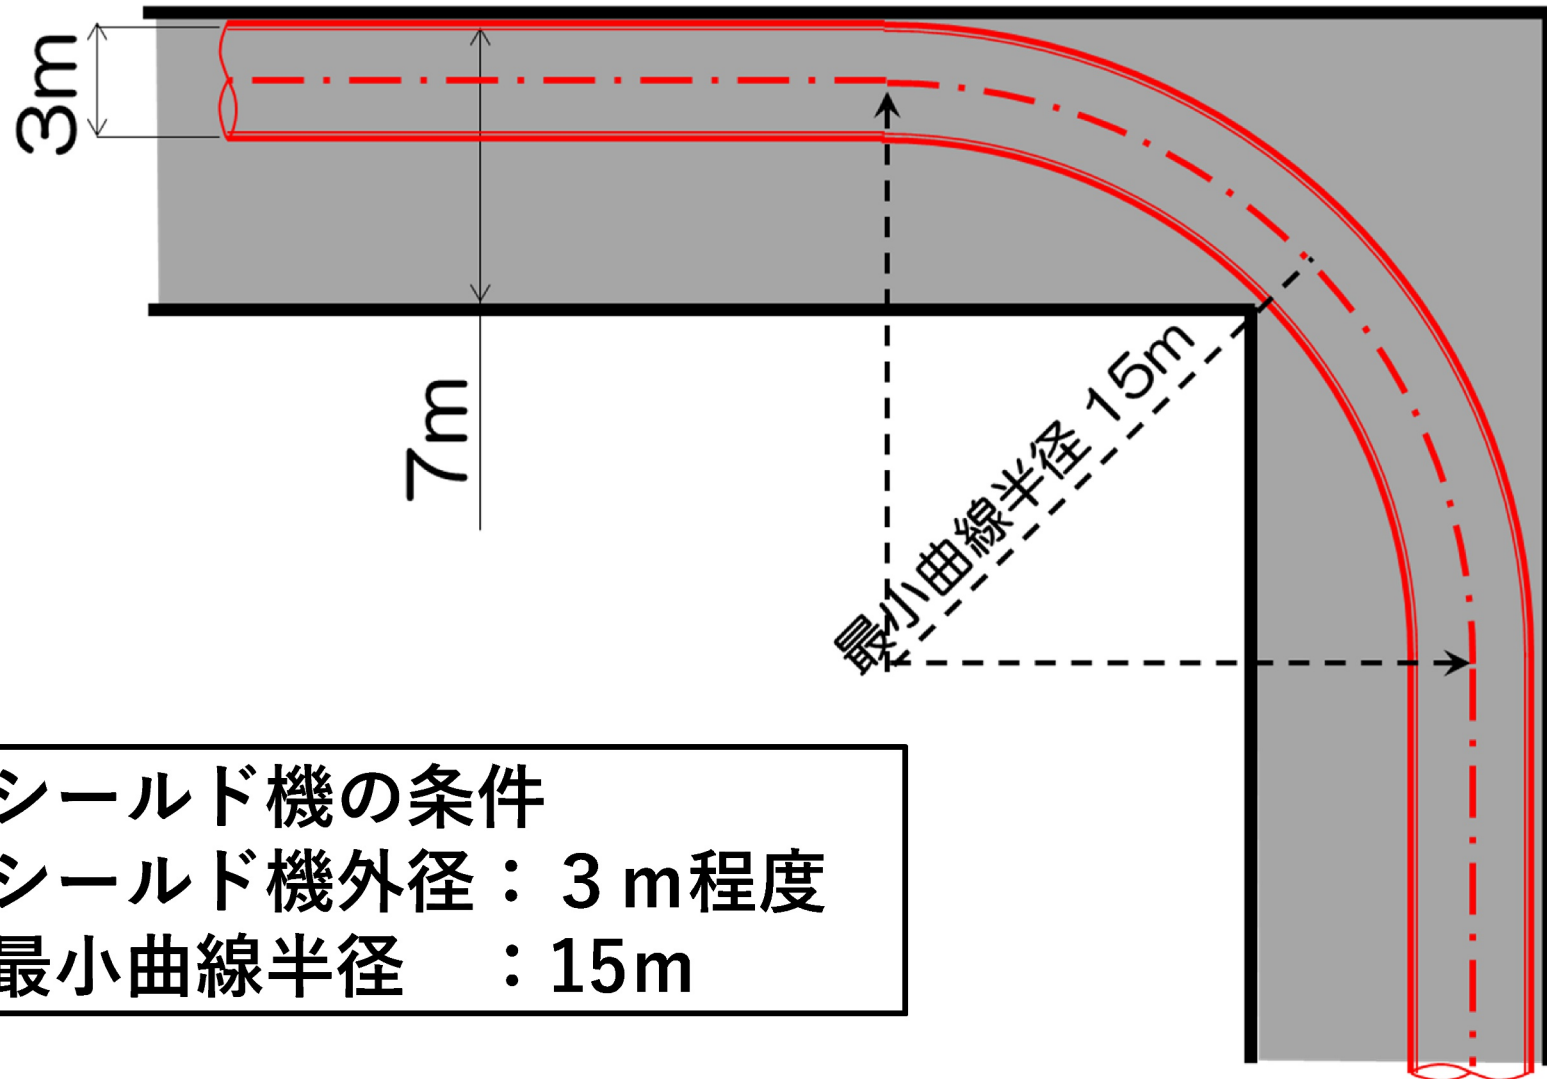
# 新たな発進立坑の検討

- ② シールド機通過の道路幅員として、**7 m程度**の幅員が必要  
※下水道施設は公有地に設ける必要があるため

- ・ シールド機 の 条件  
シールド機 外径 : 3 m 程度  
最小曲線半径 : 15m

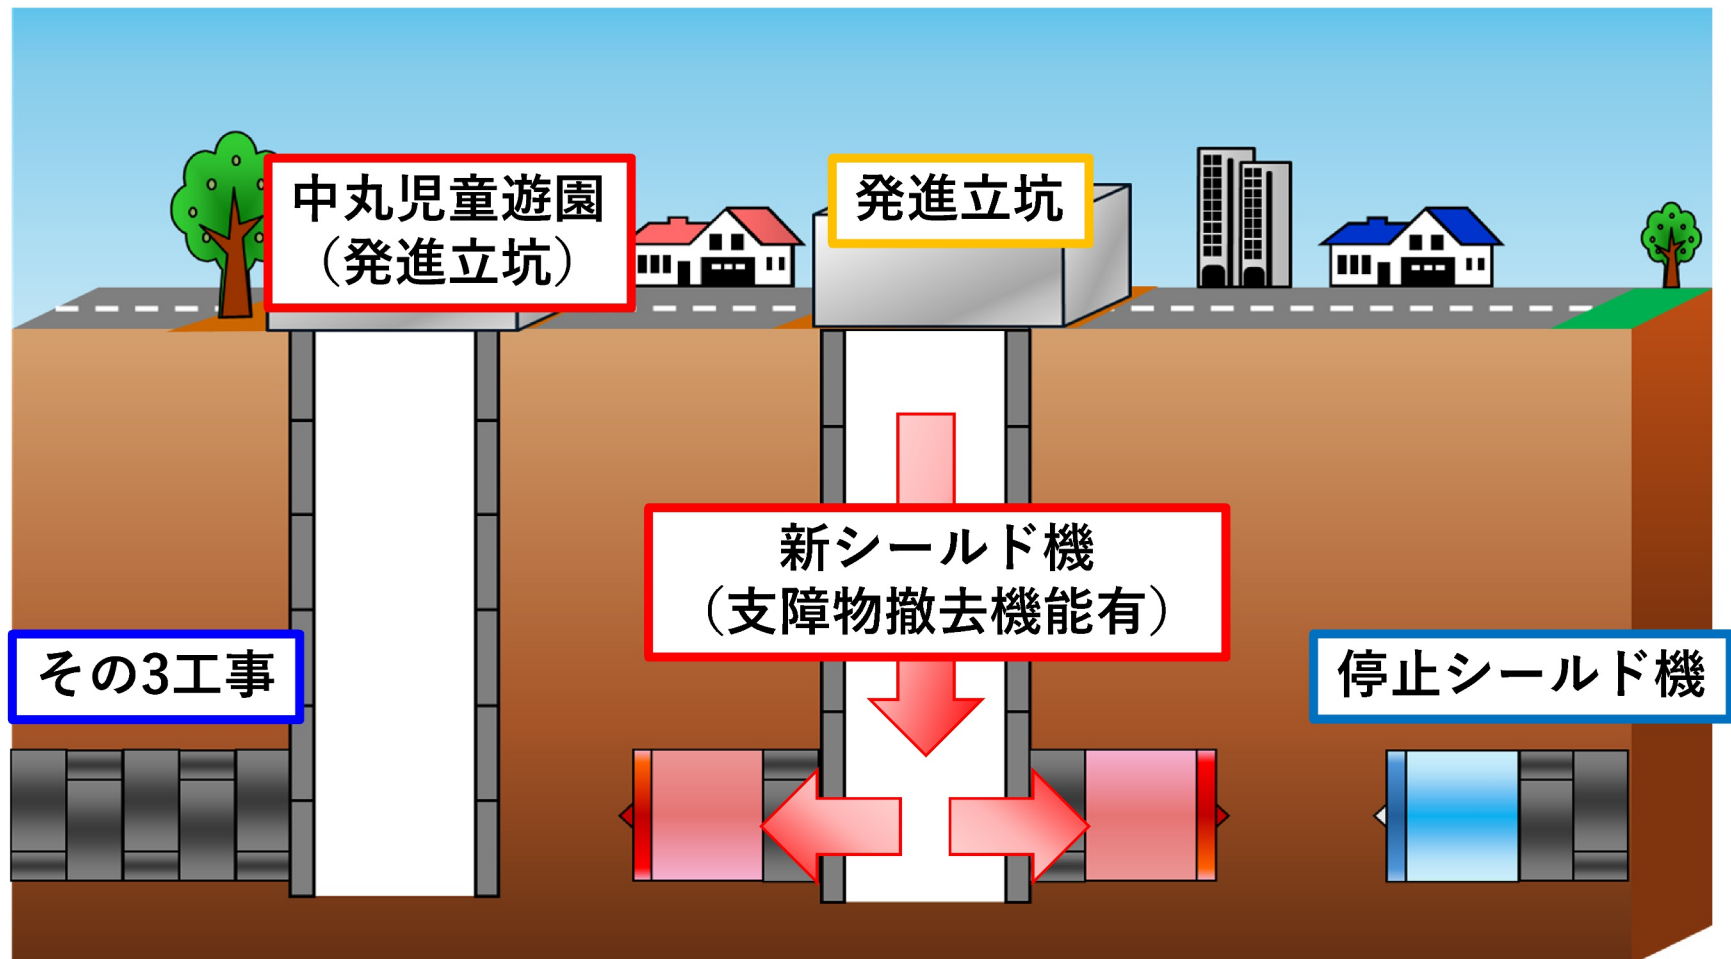
# 工事再開案 ③

(中丸児童遊園以外に発進立坑を築造し、新たなシールド機により掘進)

中丸児童遊園内に接続させる必要があるため、他の場所に新たな発進立坑を築造しても中丸児童遊園での工事が必要となり、公園返却時期は令和15年3月となる

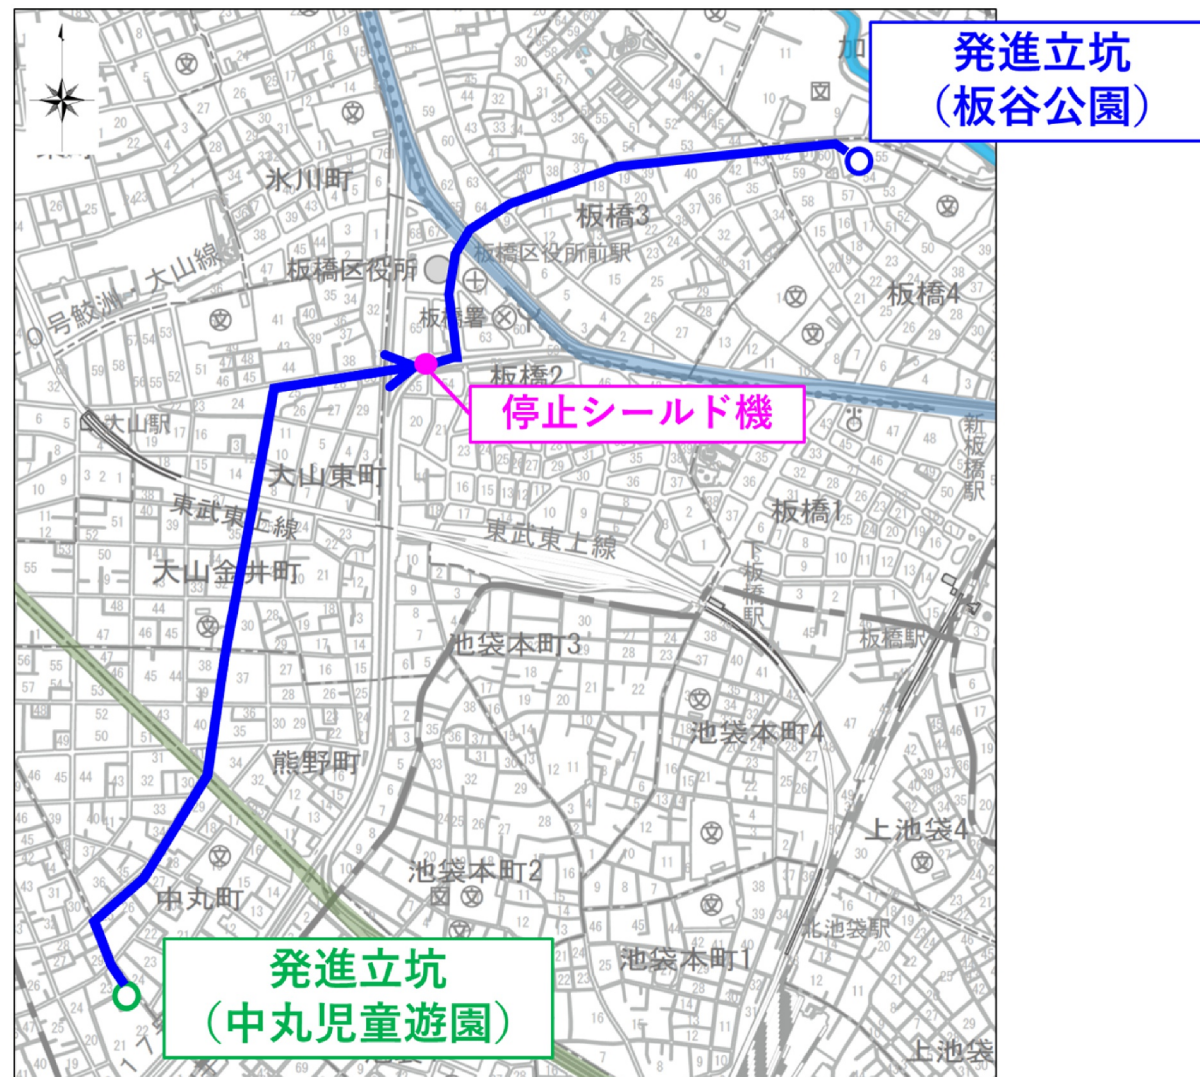
# ルート・発進立坑について

中丸児童遊園を発進立坑として、新たなシールド機を投入し、停止しているシールド機まで掘進する

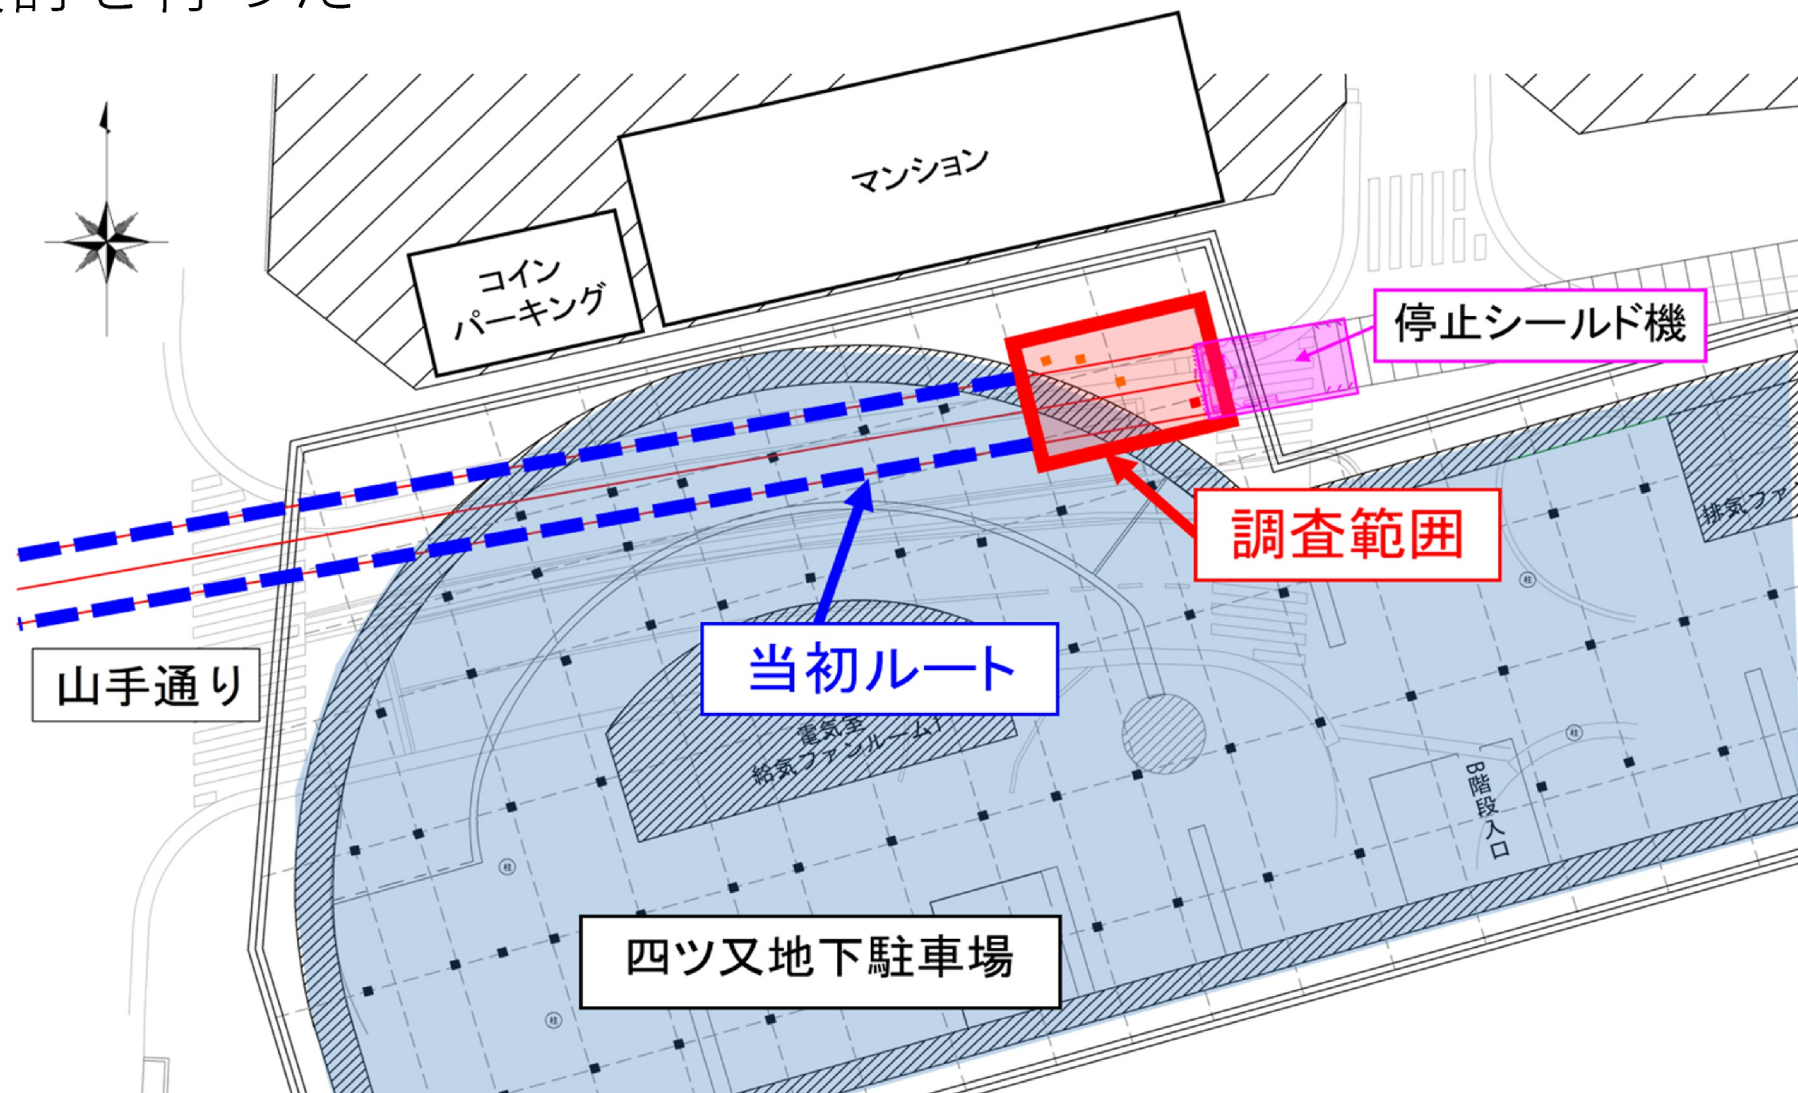
# 停止シールド機への接続方法 ①

停止しているシールド機への具体的な接続ルートについて、検討を行った

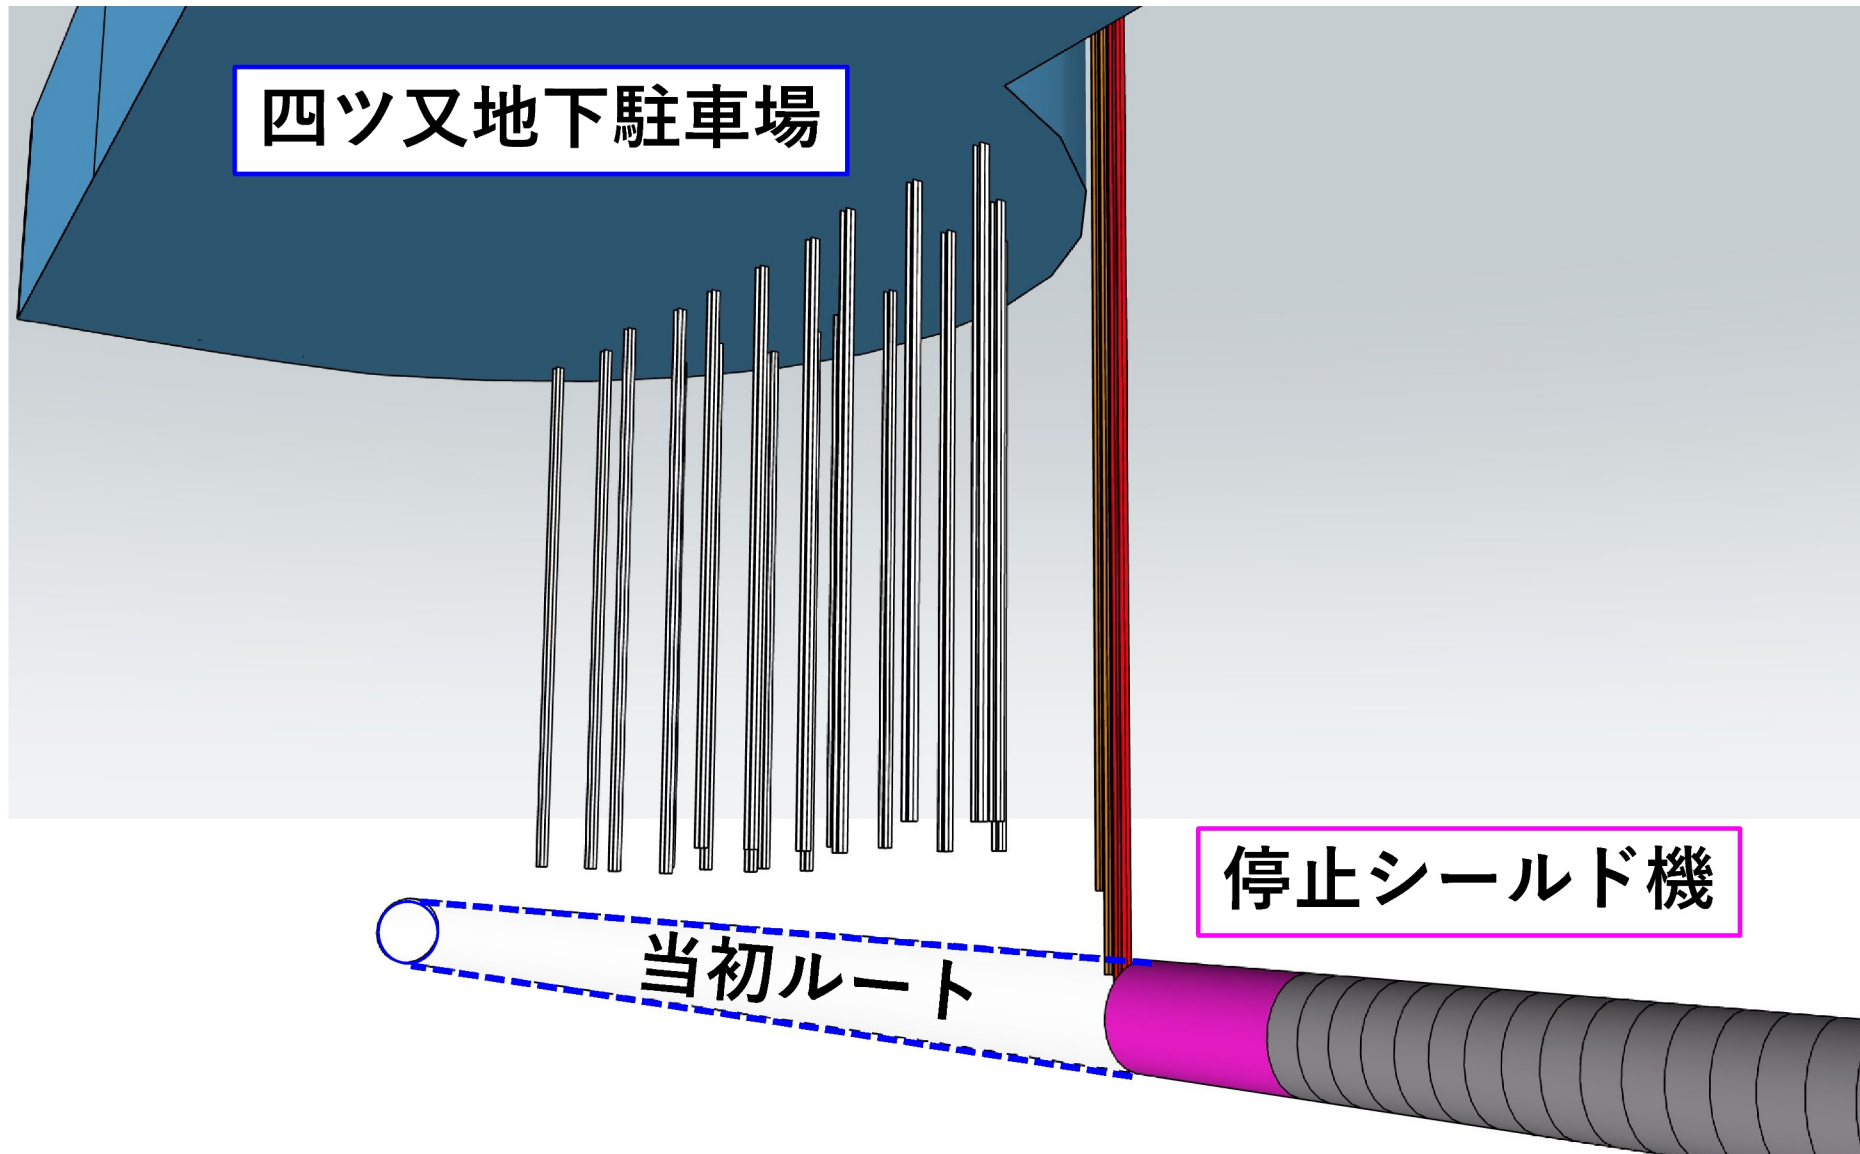
# 停止シールド機への接続方法 ②

- ・ 断面イメージ図

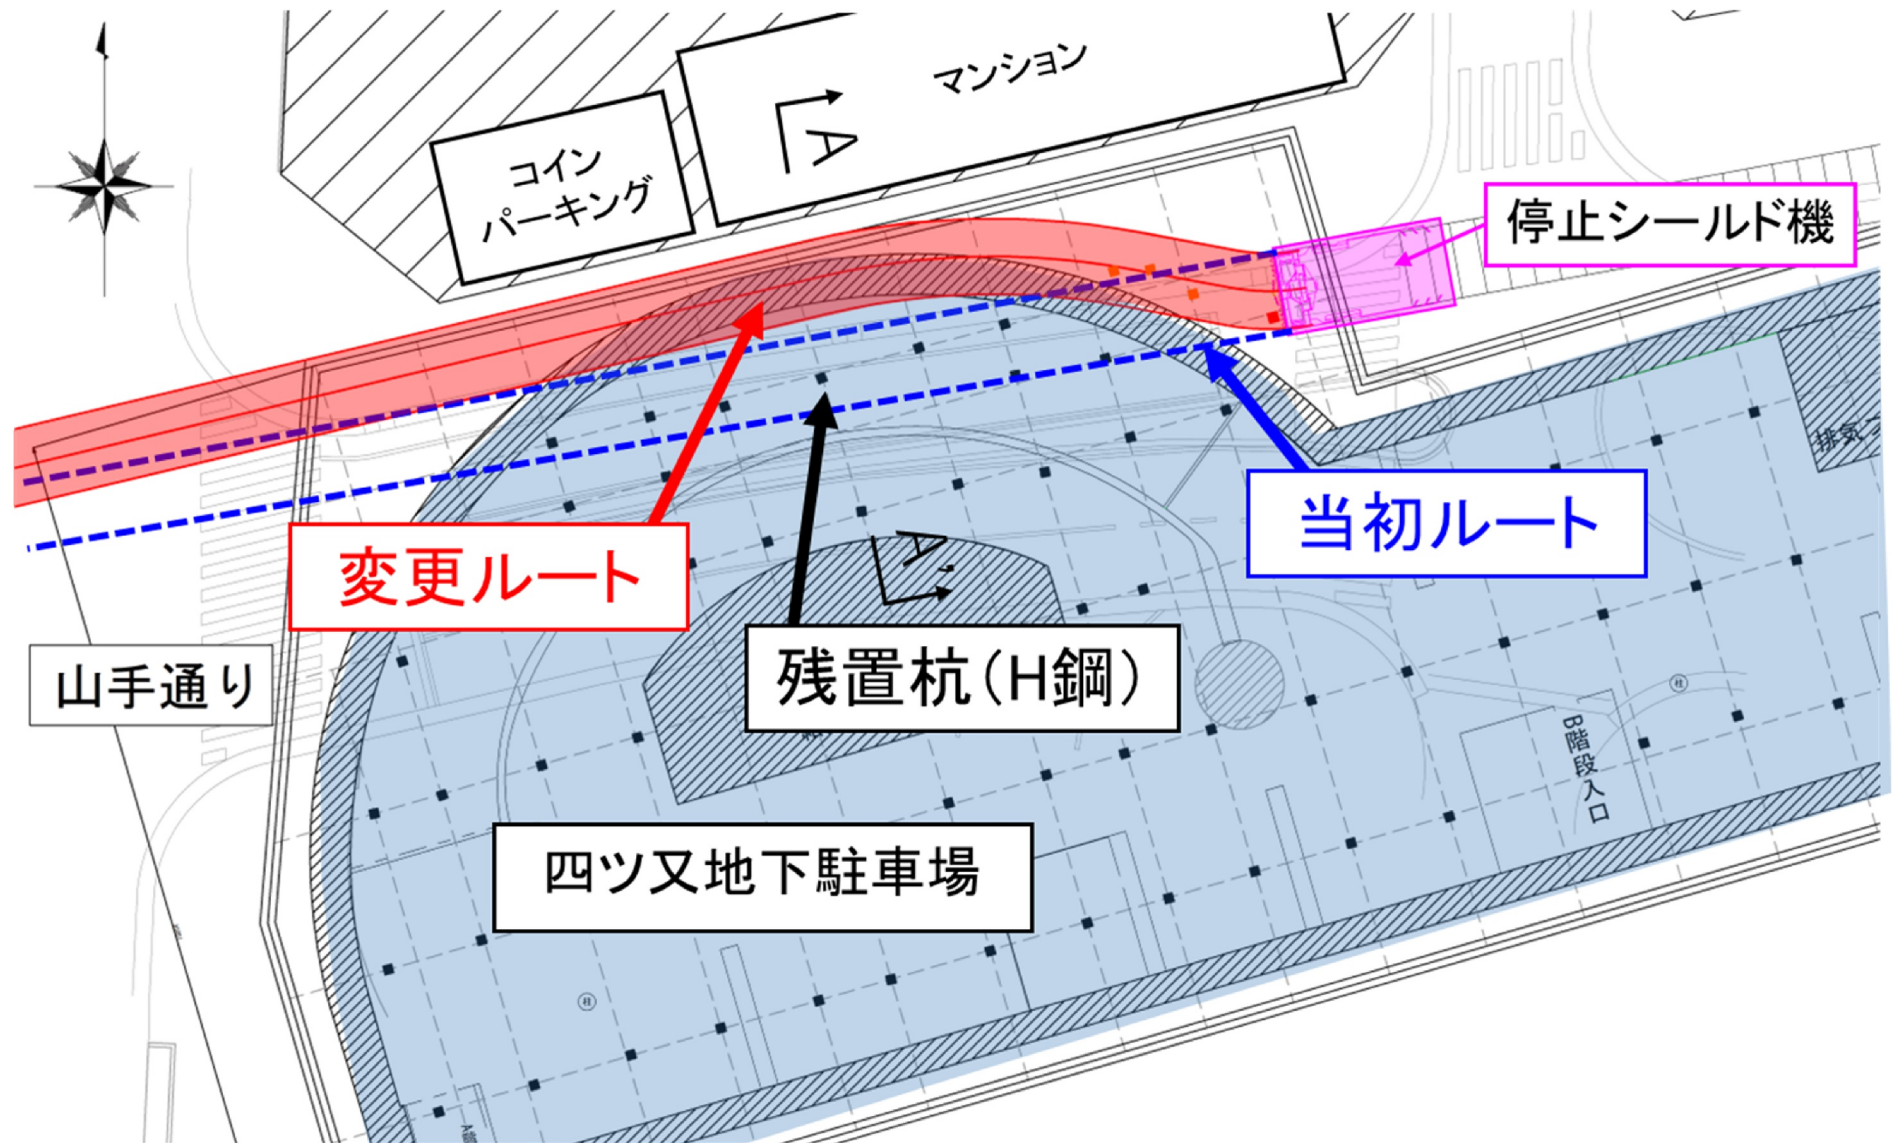
# 停止シールド機への接続方法 ③

変更ルートにて停止しているシールド機と接続する
