# 「落合水再生センター～みやぎ水再生センター間 送泥管その4工事」工事説明会

令和7年8月23日（土）

発注者：

東京都下水道局

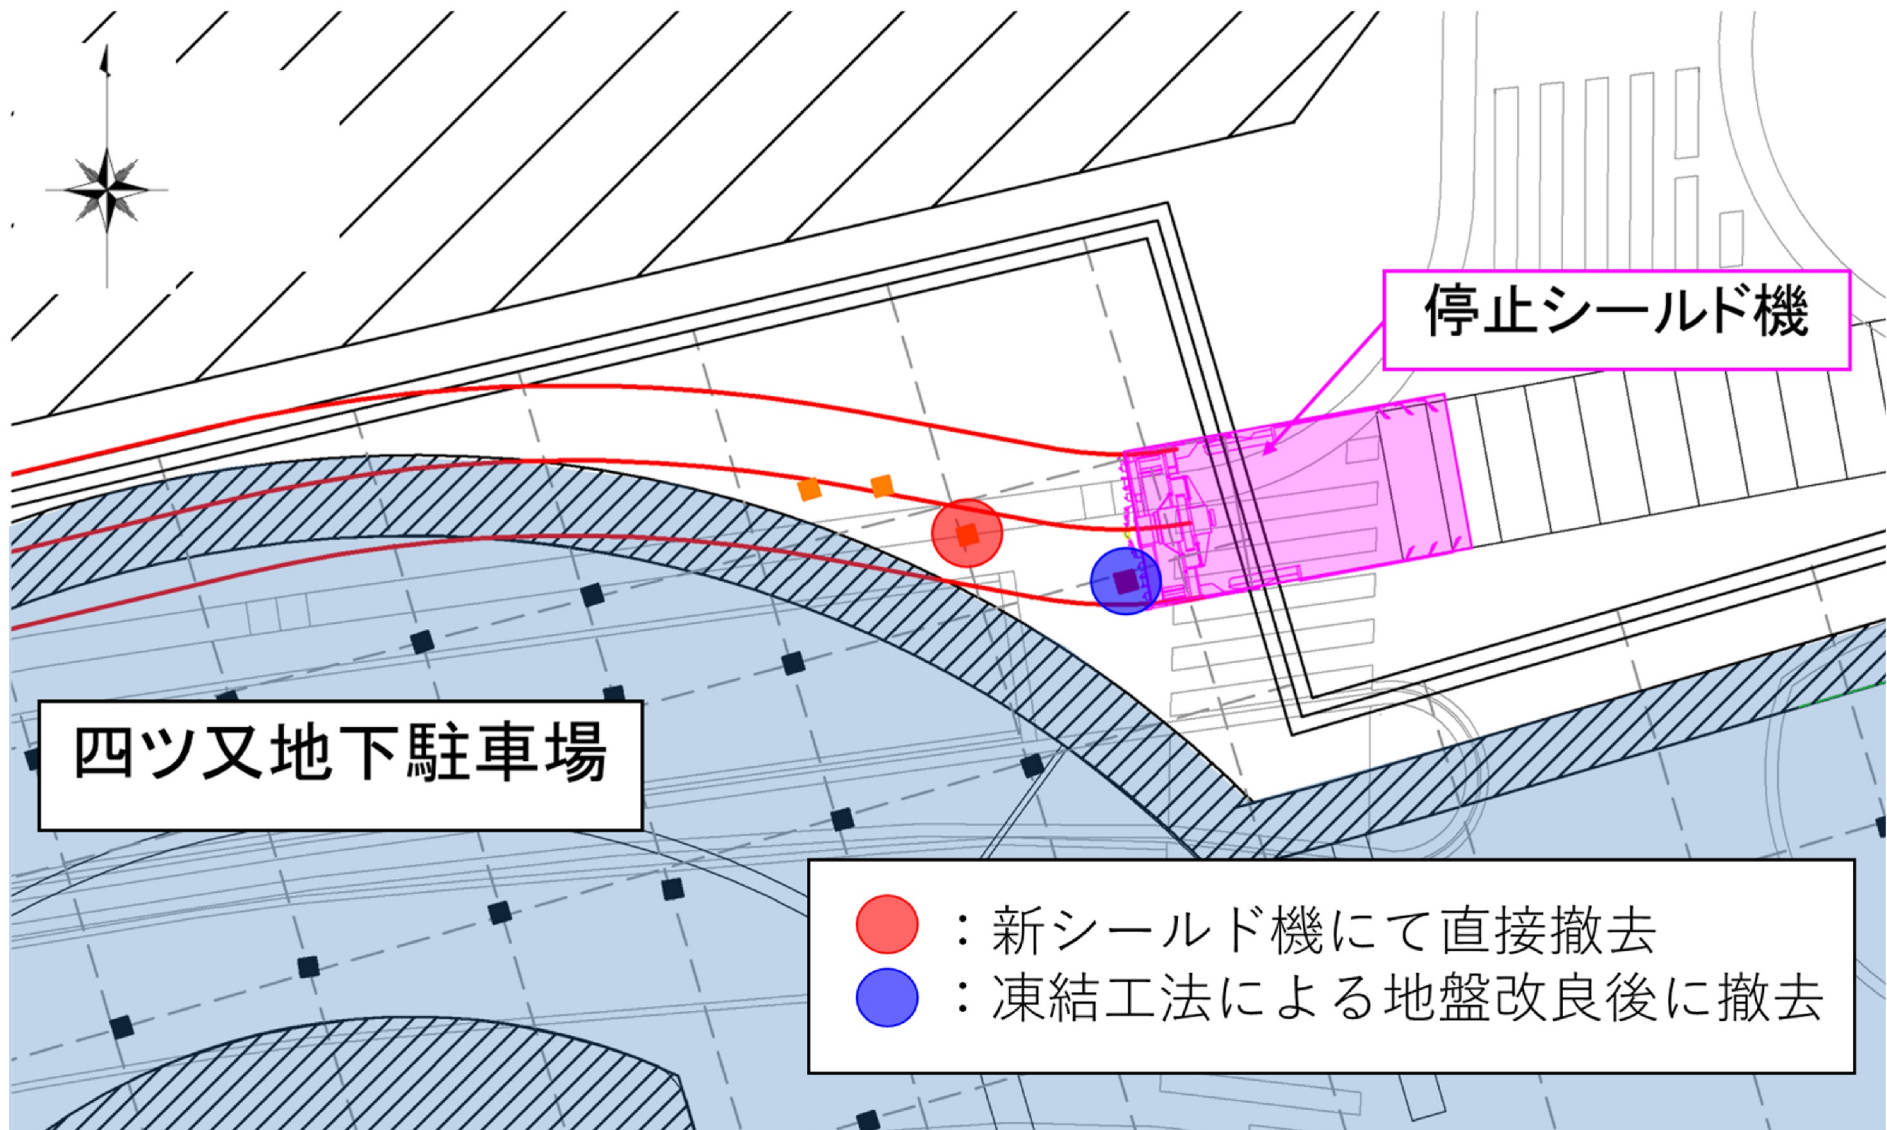
# 支障物の撤去方法

地中支障物（H鋼）の撤去方法について

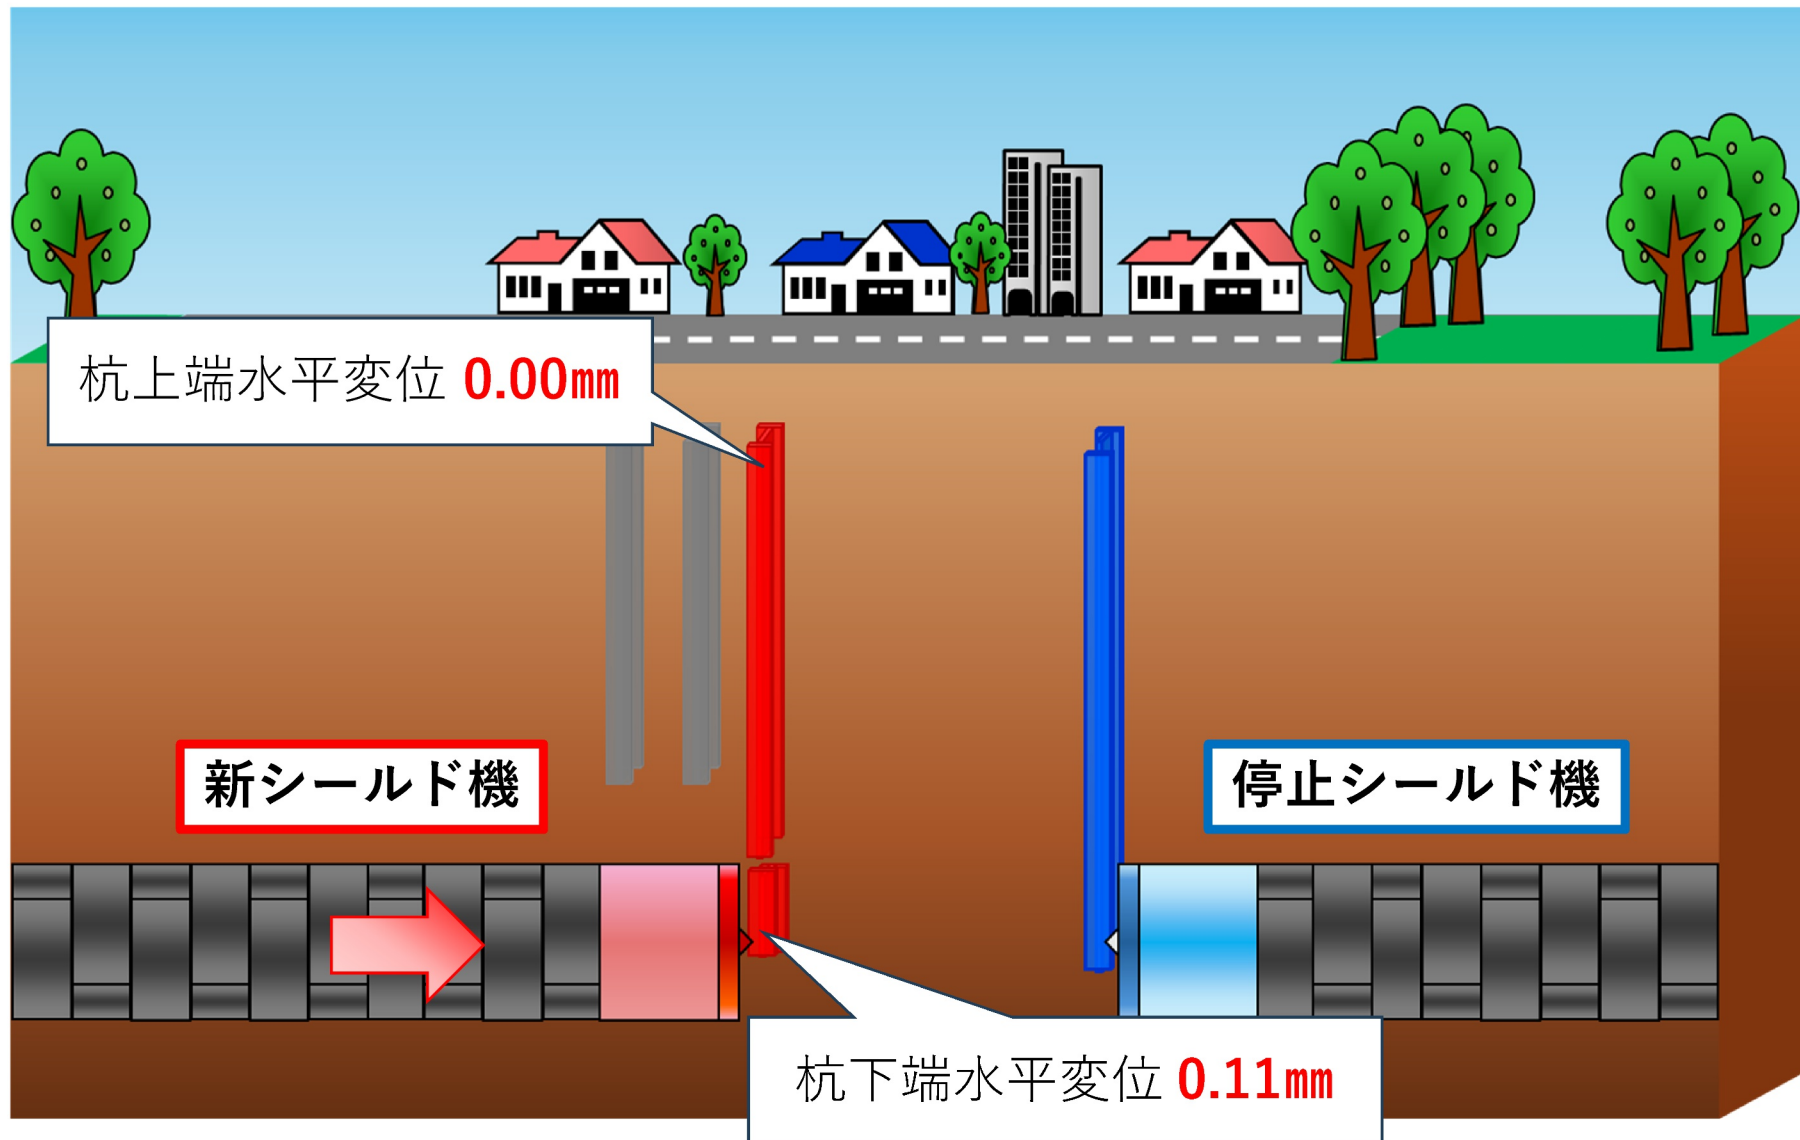
# 支障物撤去時の影響について

地中支障物撤去時の変状予測（数値解析）を実施

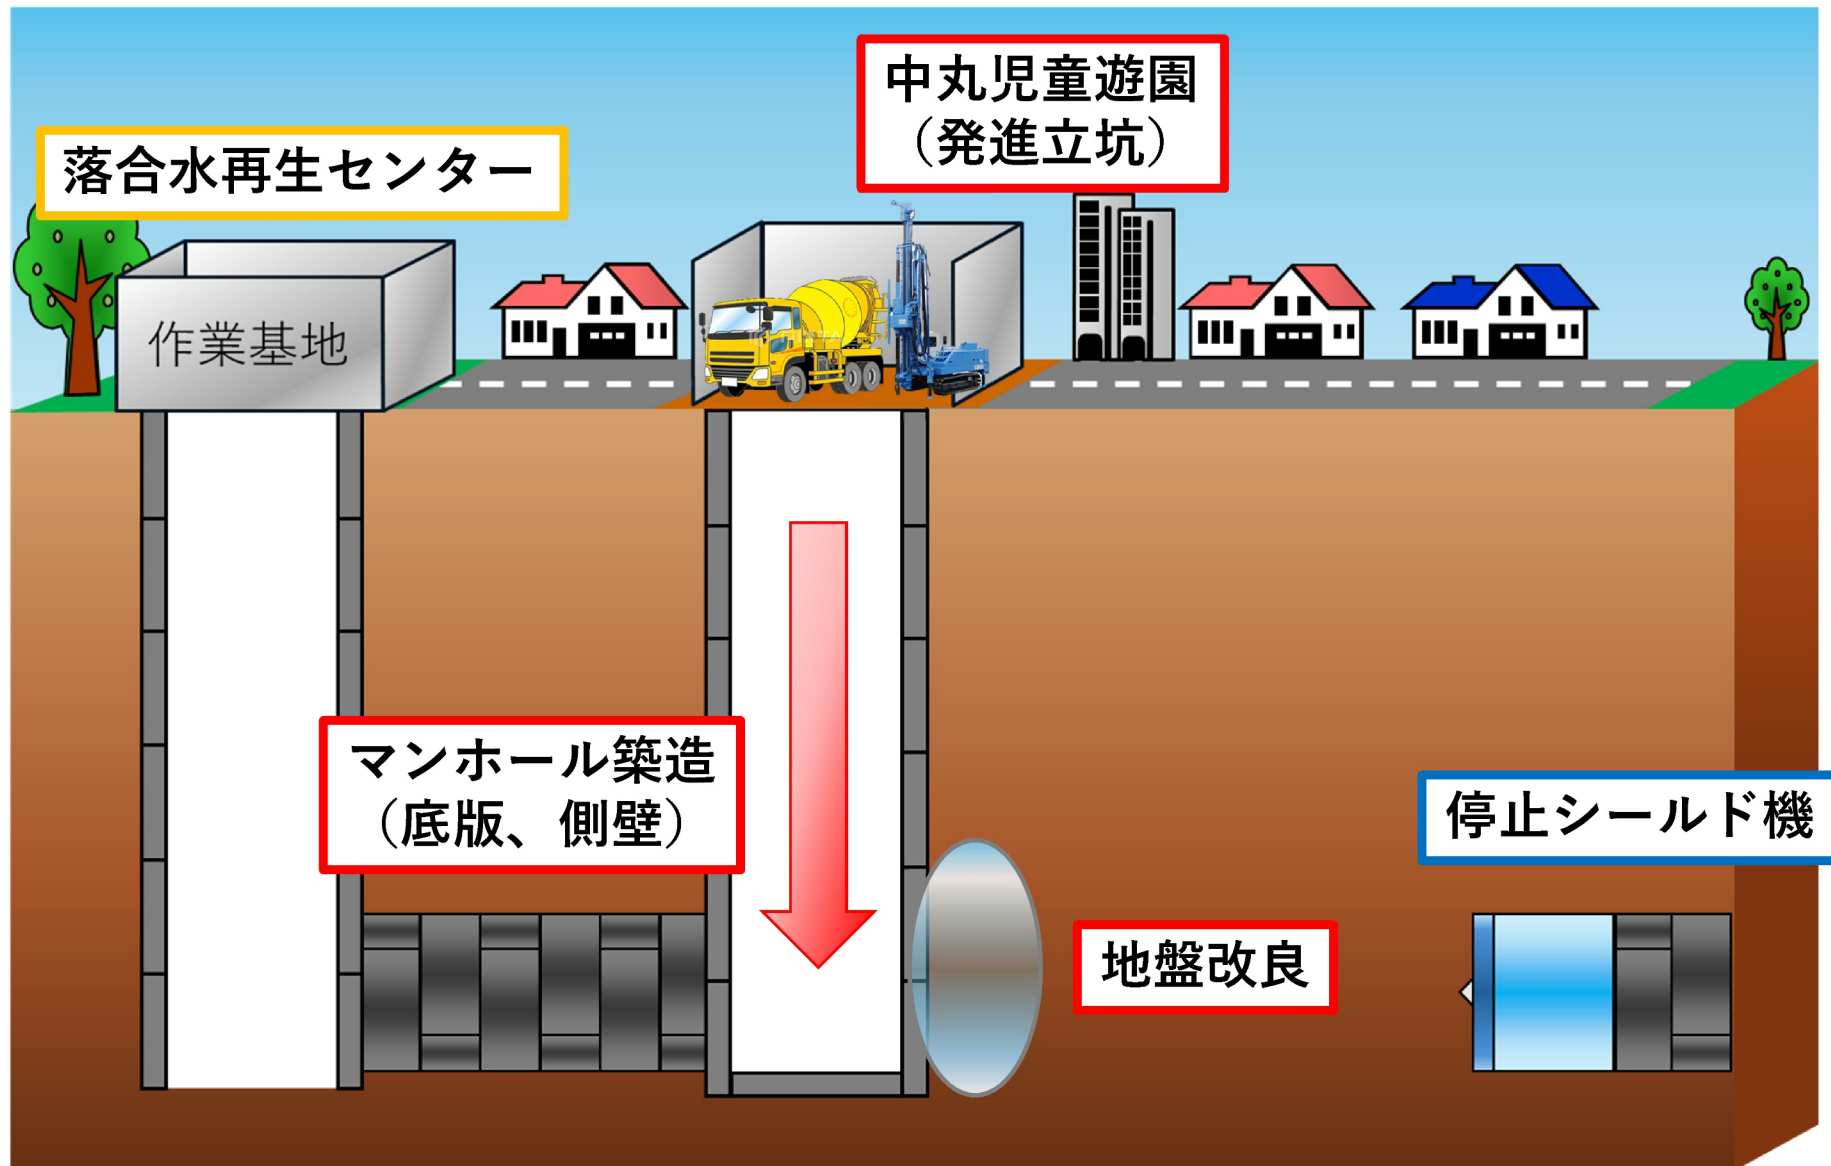
# 今後の工事の進め方 ① (令和8年1月頃～)

新シールド機掘進のための準備作業

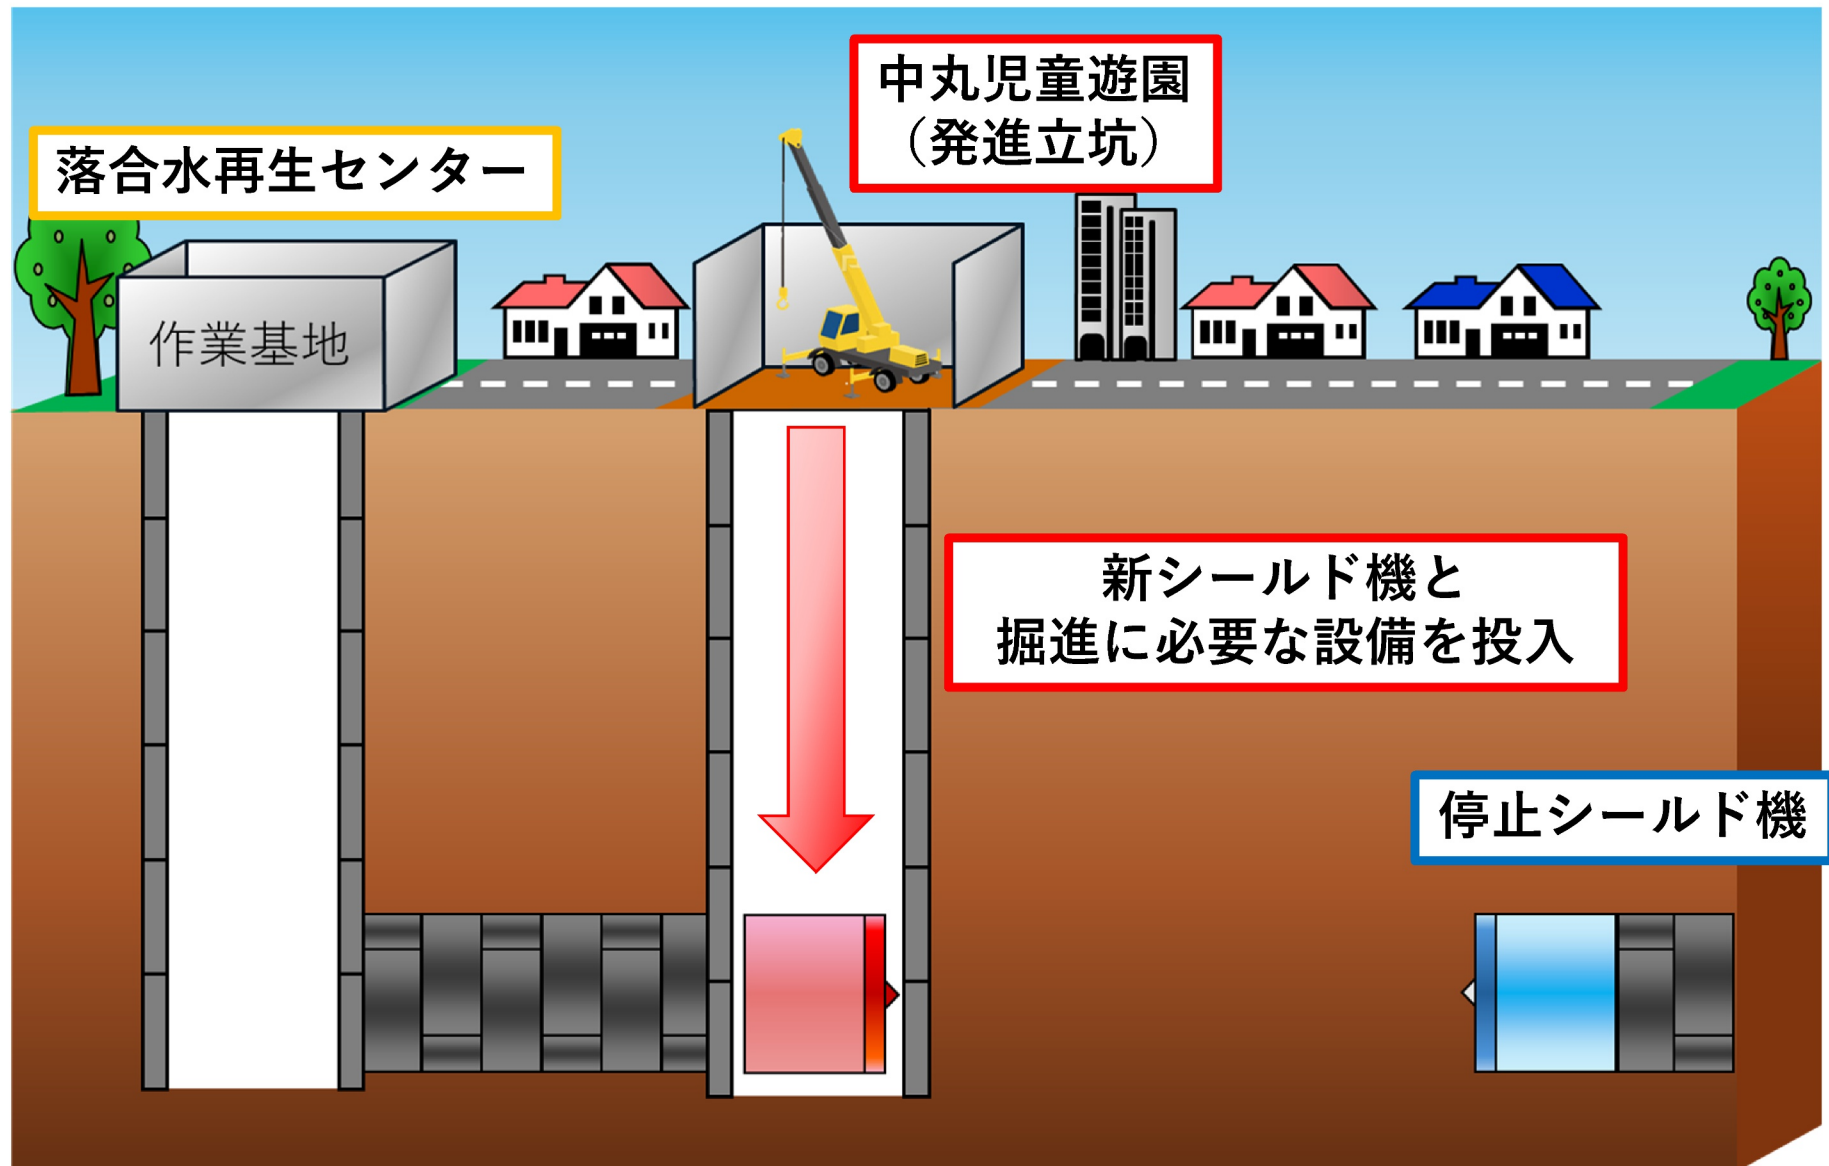
# 今後の工事の進め方 ② (令和9年1月頃～)

発進立坑より、新シールド機と掘進に必要な設備を投入

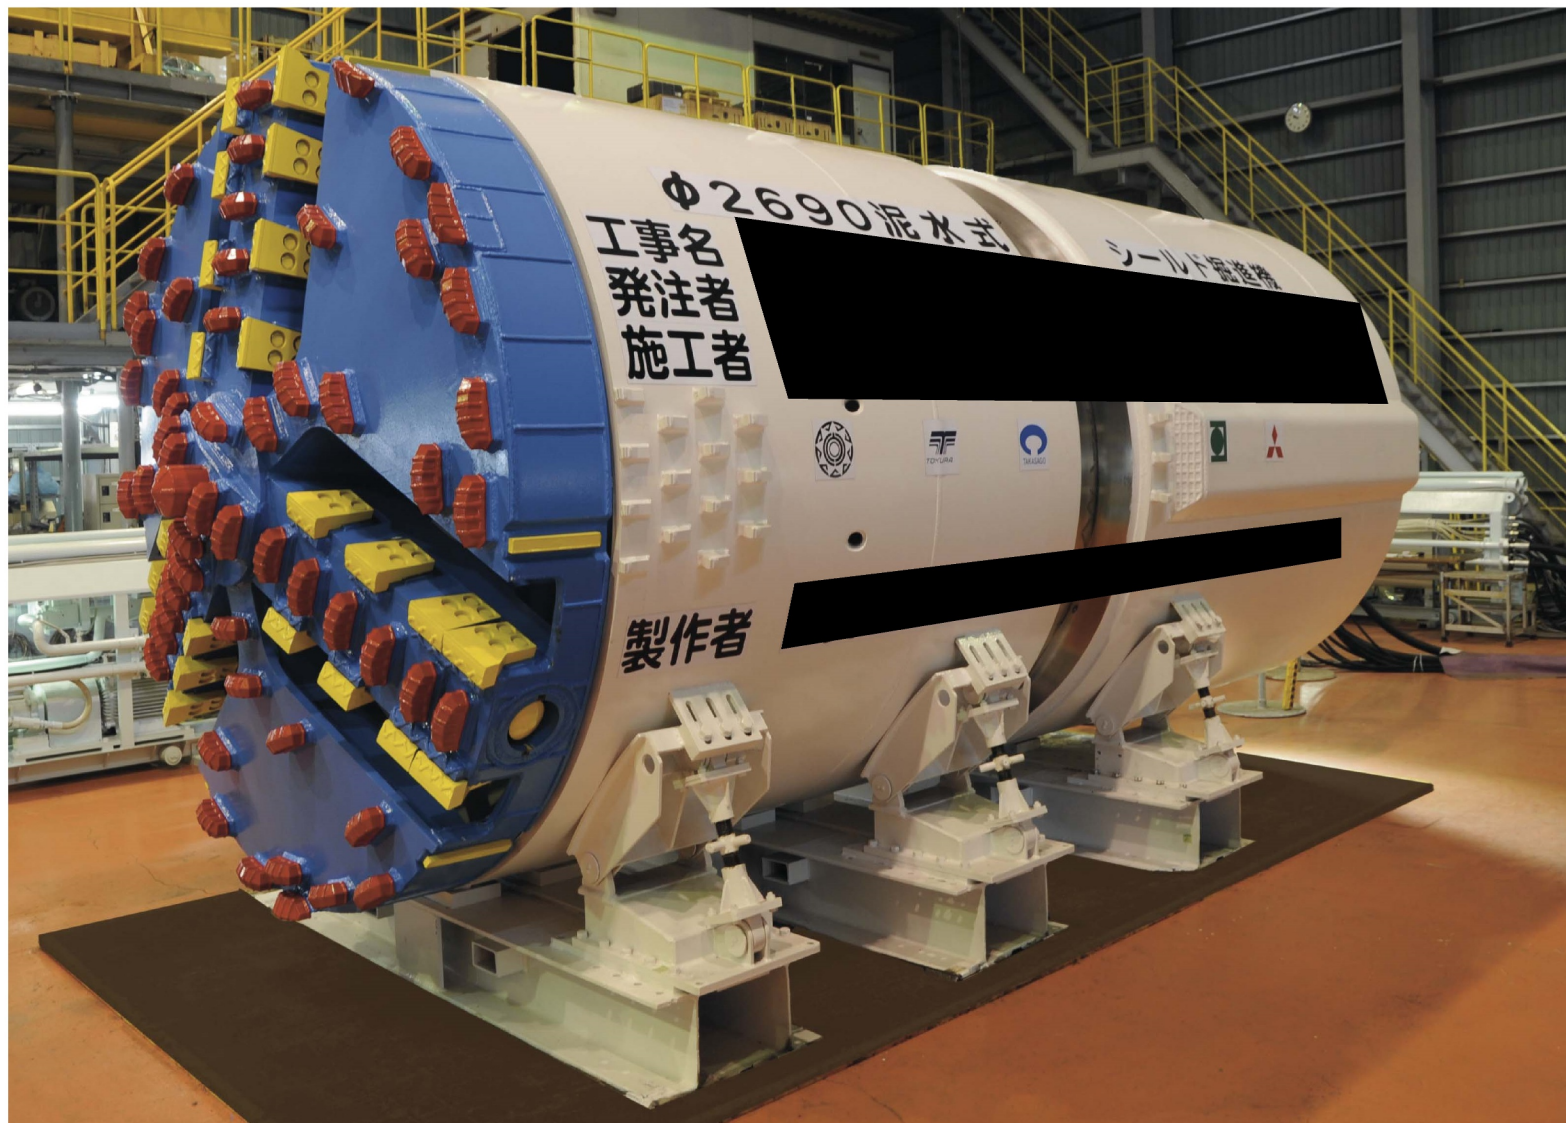
- ・ 新たなシールド機イメージ（支障物撤去機能有）

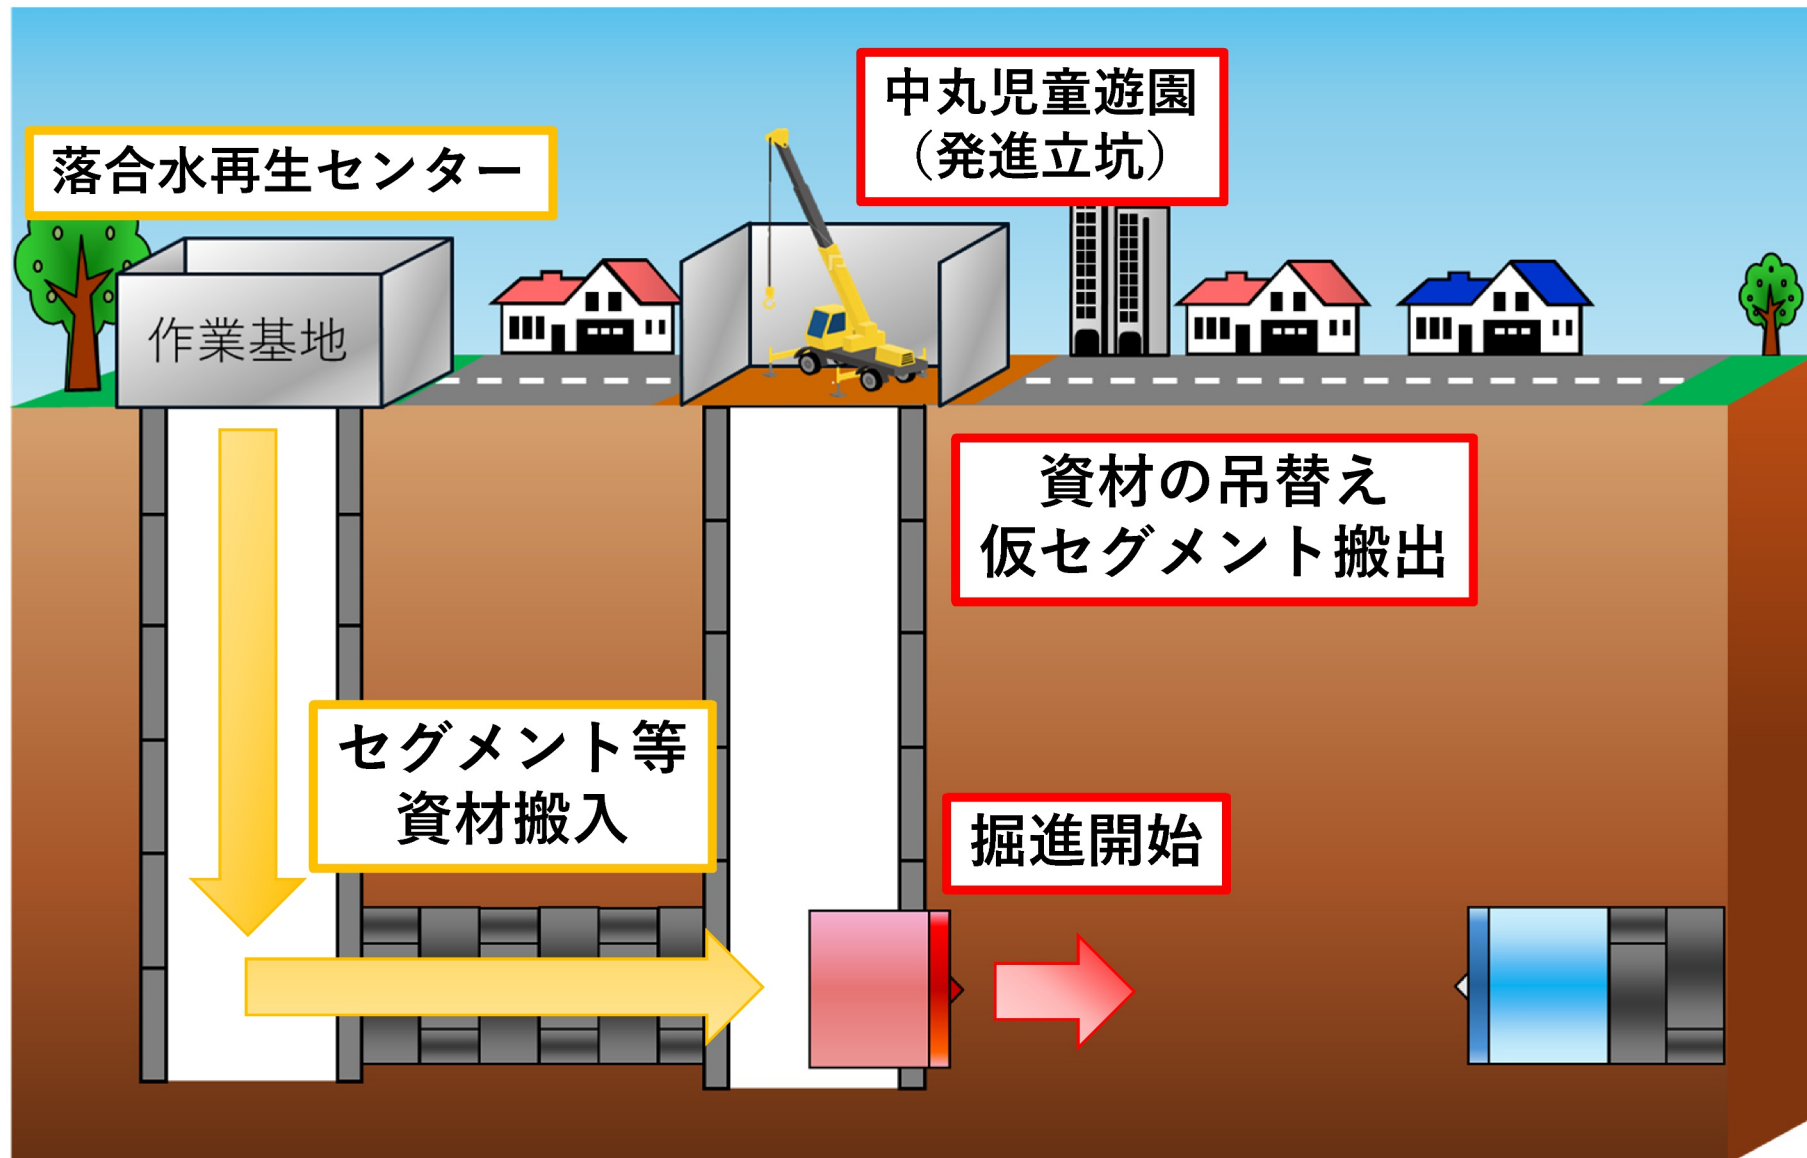
# 今後の工事の進め方 ③ (令和9年4月頃～)

落合水再生センターより資材を搬入し、掘進開始する

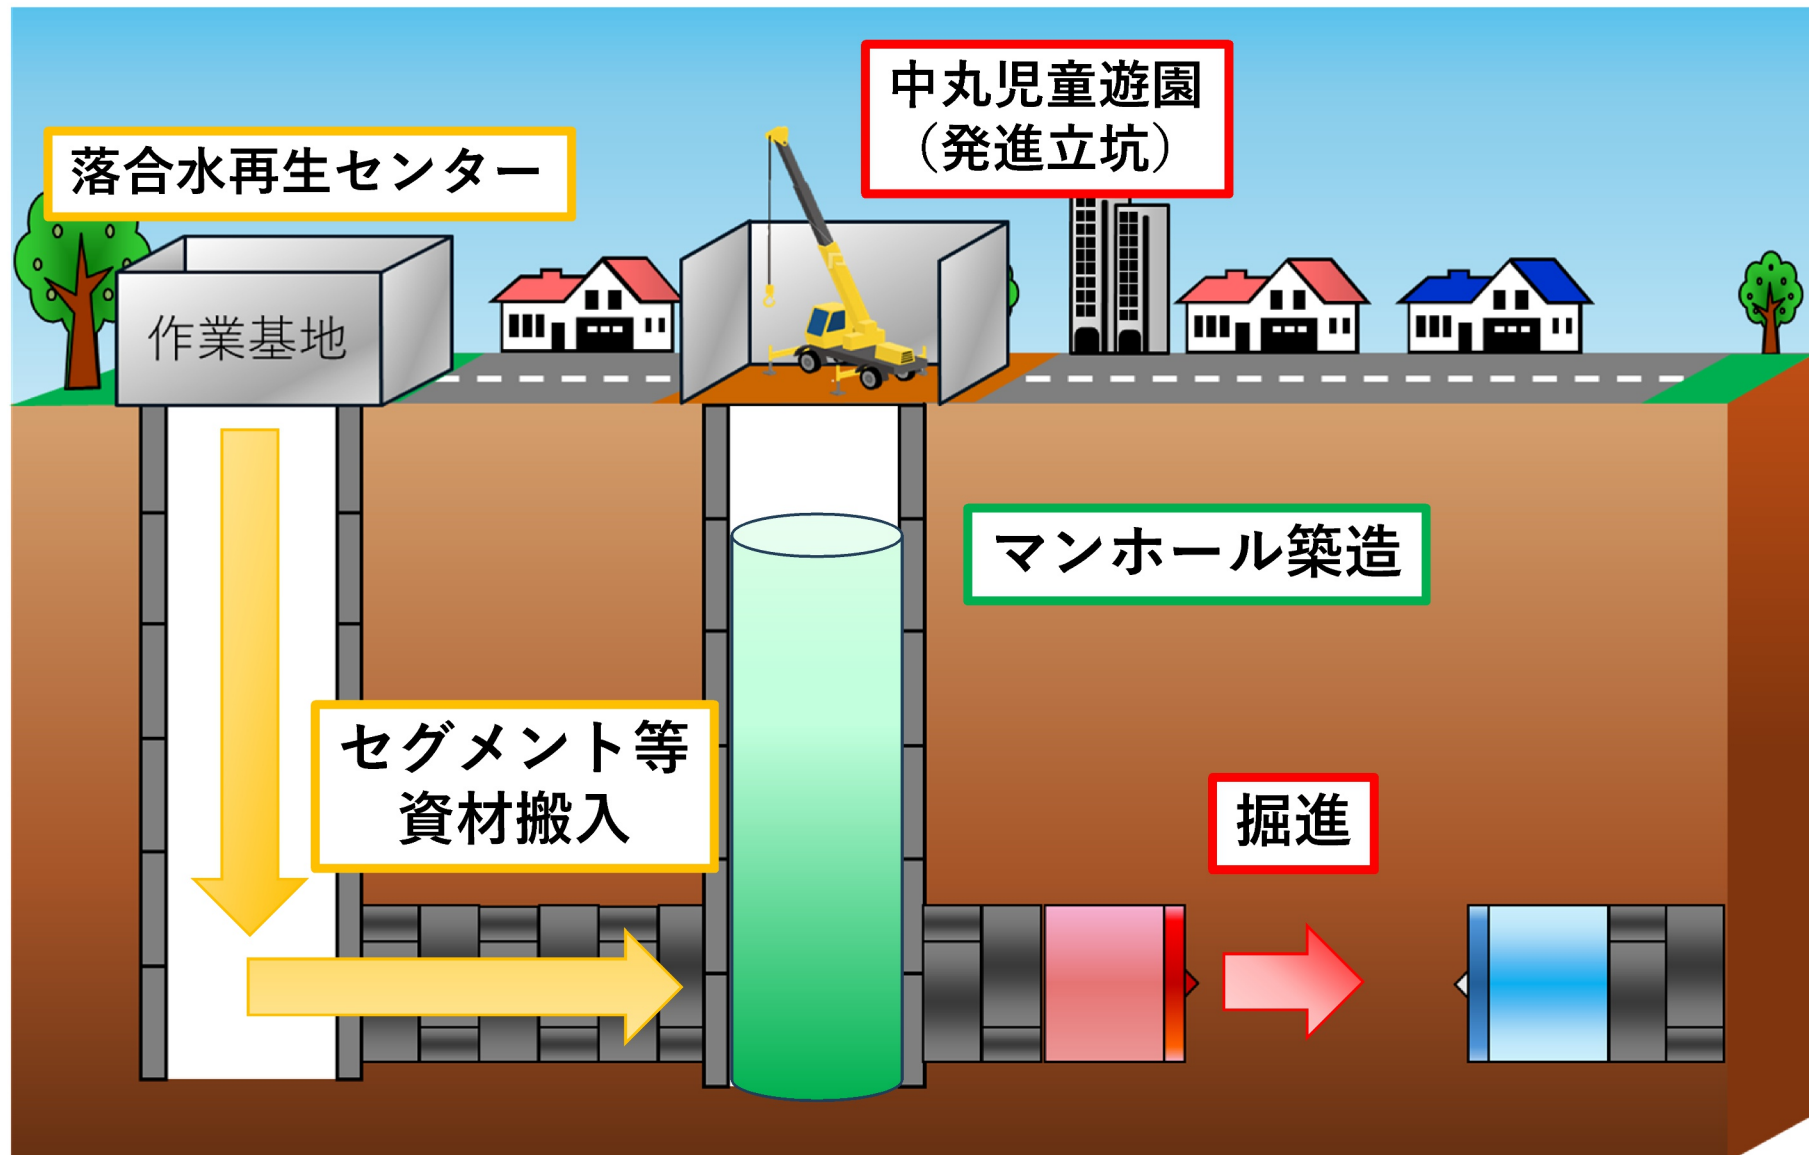
# 今後の工事の進め方 ④ (令和10年4月頃～)

掘進と並行し、中丸児童遊園内のマンホール築造を行う

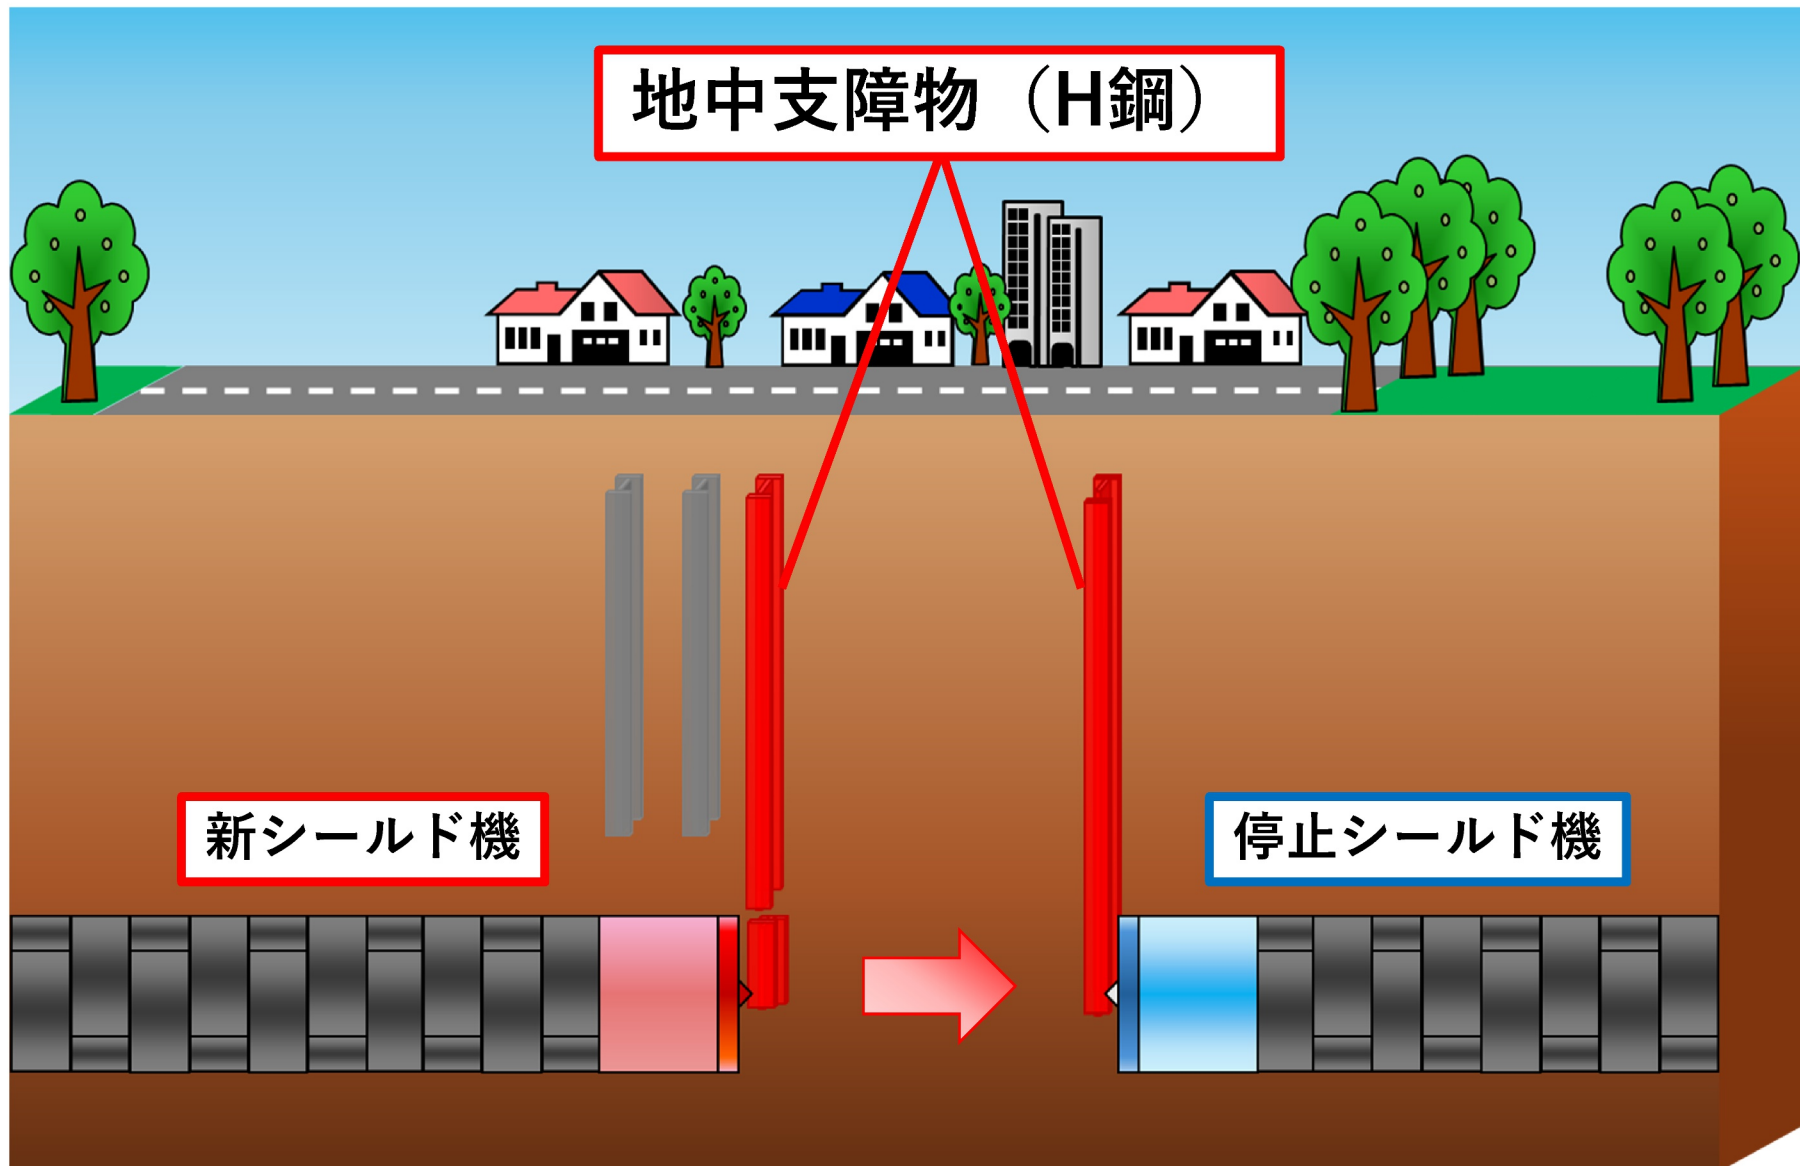
# 今後の工事の進め方 ⑦ (令和11年1月頃～)

支障物対応シールド機にて、地中支障物を撤去

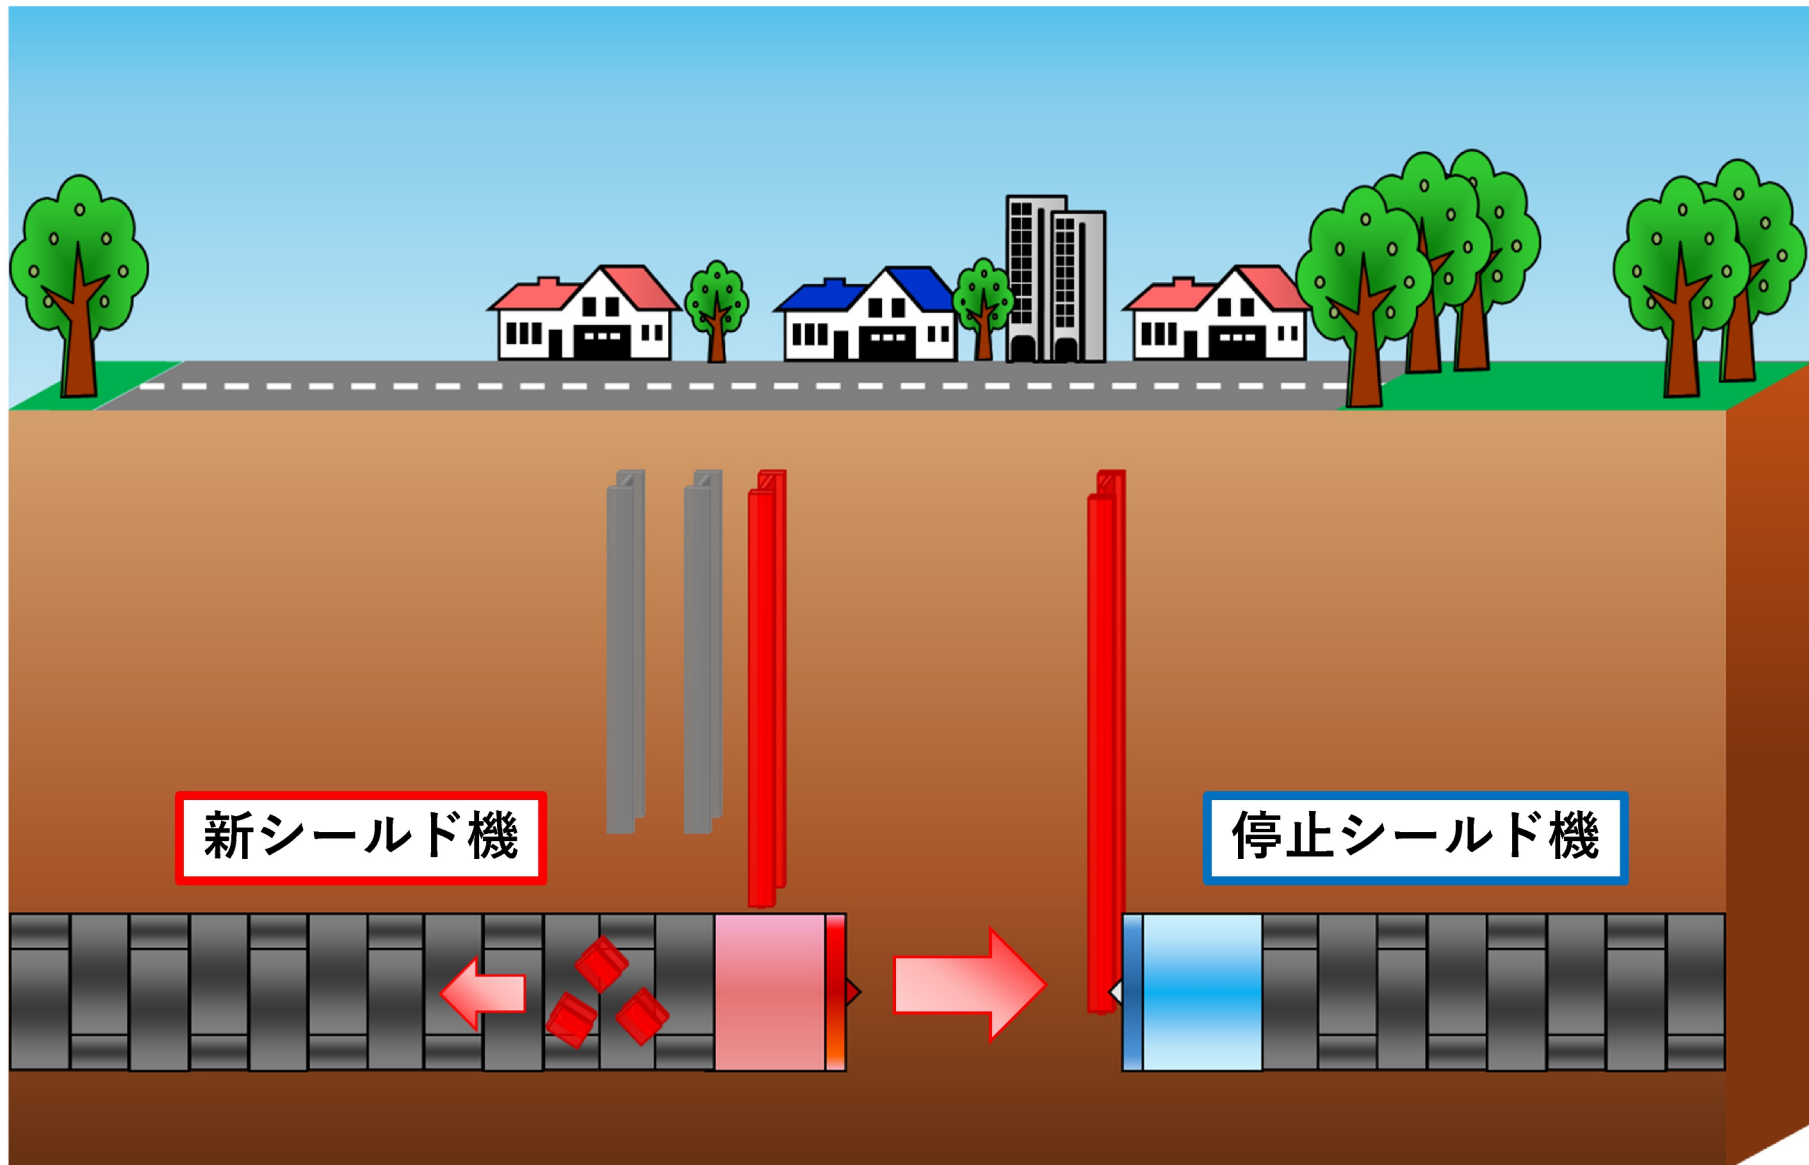
# 今後の工事の進め方 ⑧ (令和11年1月頃～)

撤去した支障物は、シールド機内に取り込み搬出する

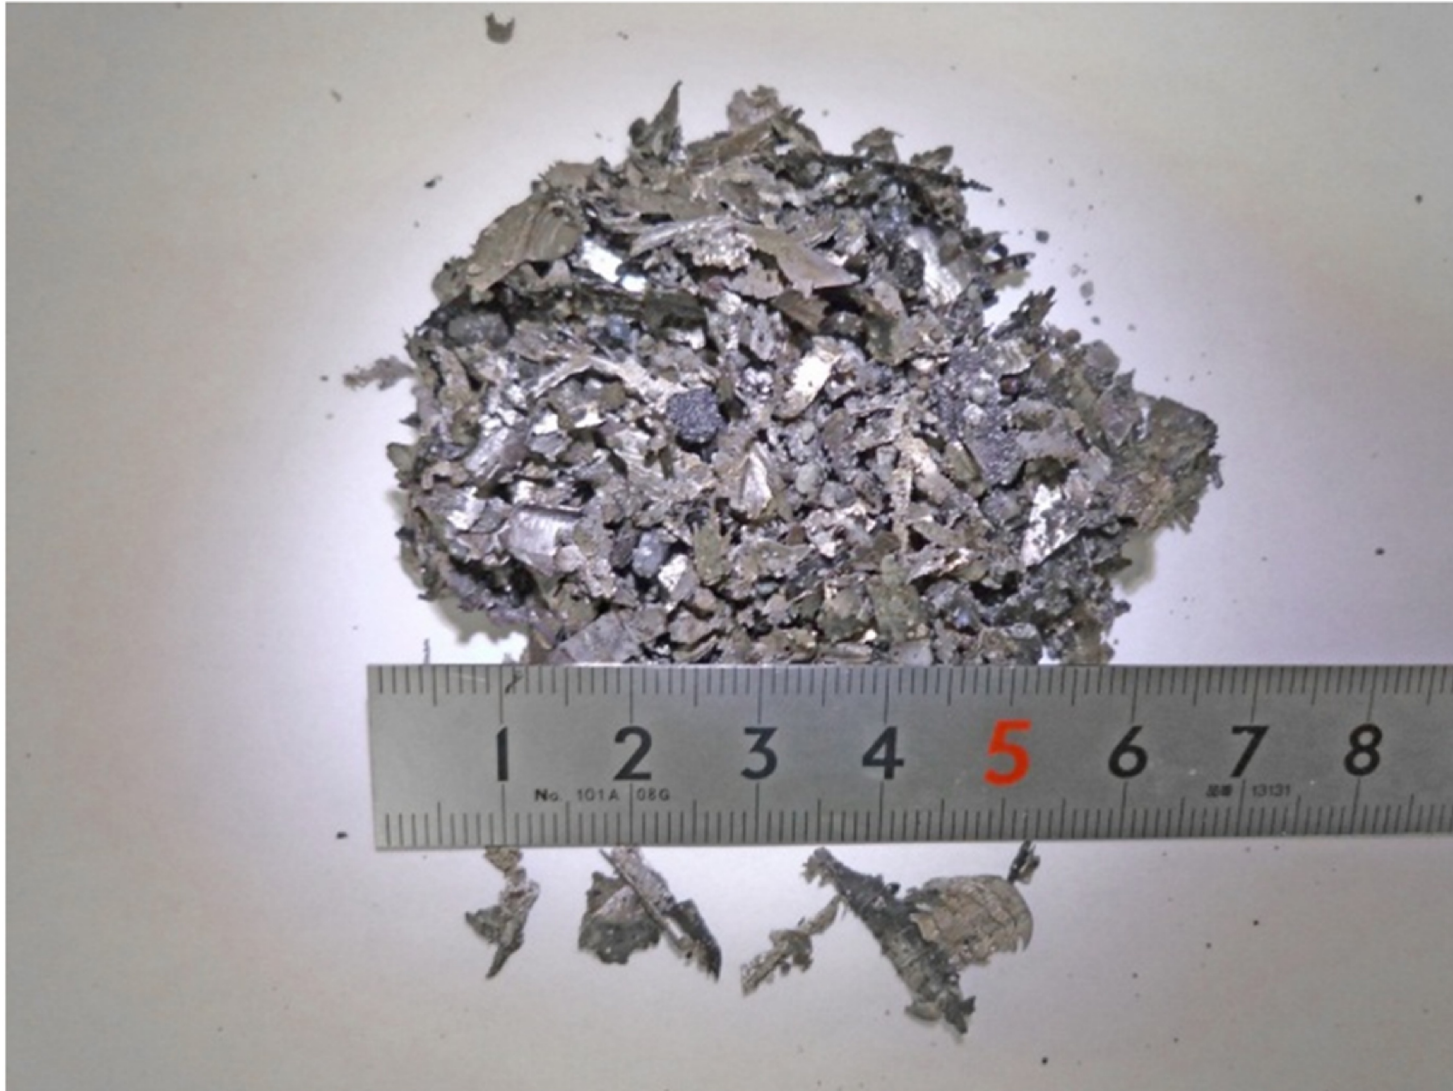
- ・ H鋼を切削した切りくず（イメージ）

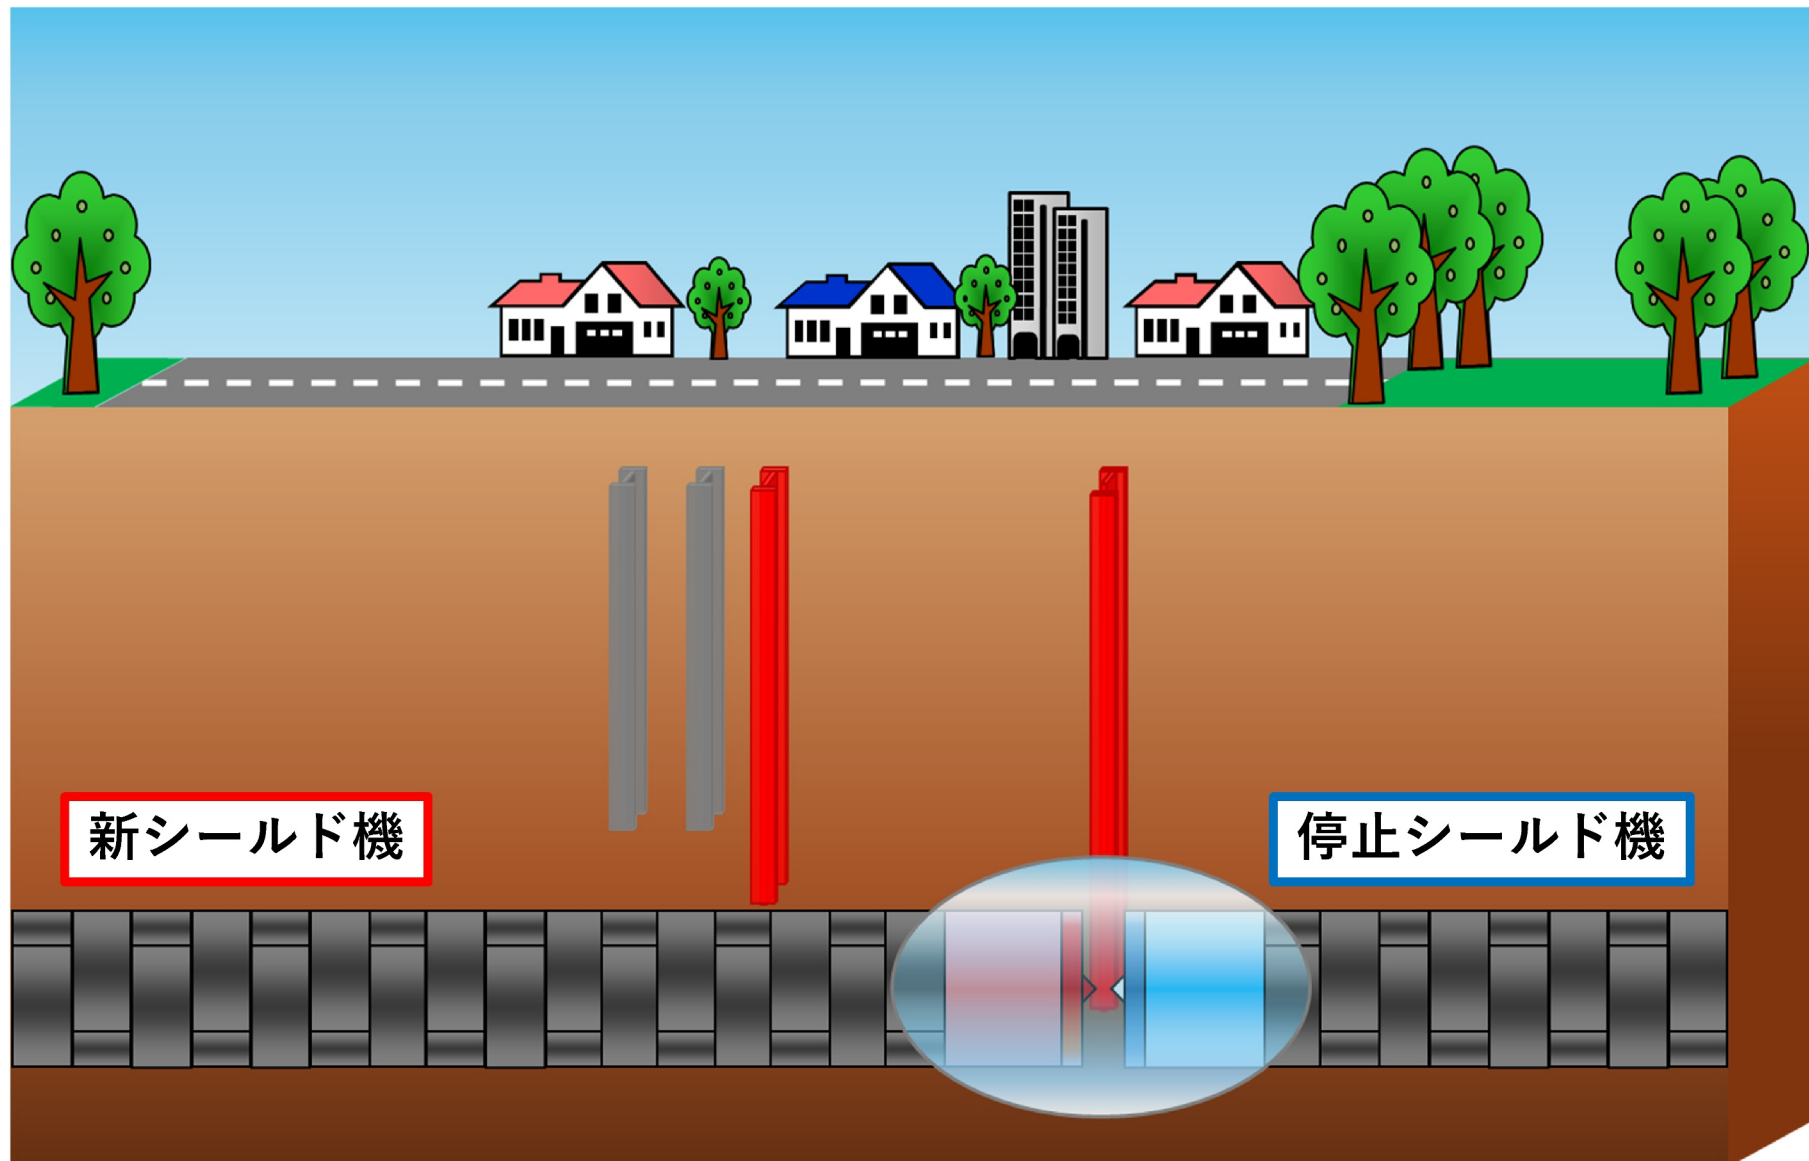
# 今後の工事の進め方 ⑨ (令和11年7月頃～)

シールド機内から地盤改良を行い、支障物を撤去
