# 「落合水再生センター～みやぎ水再生センター間 送泥管その4工事」工事説明会

令和7年8月23日（土）

発注者：

東京都下水道局

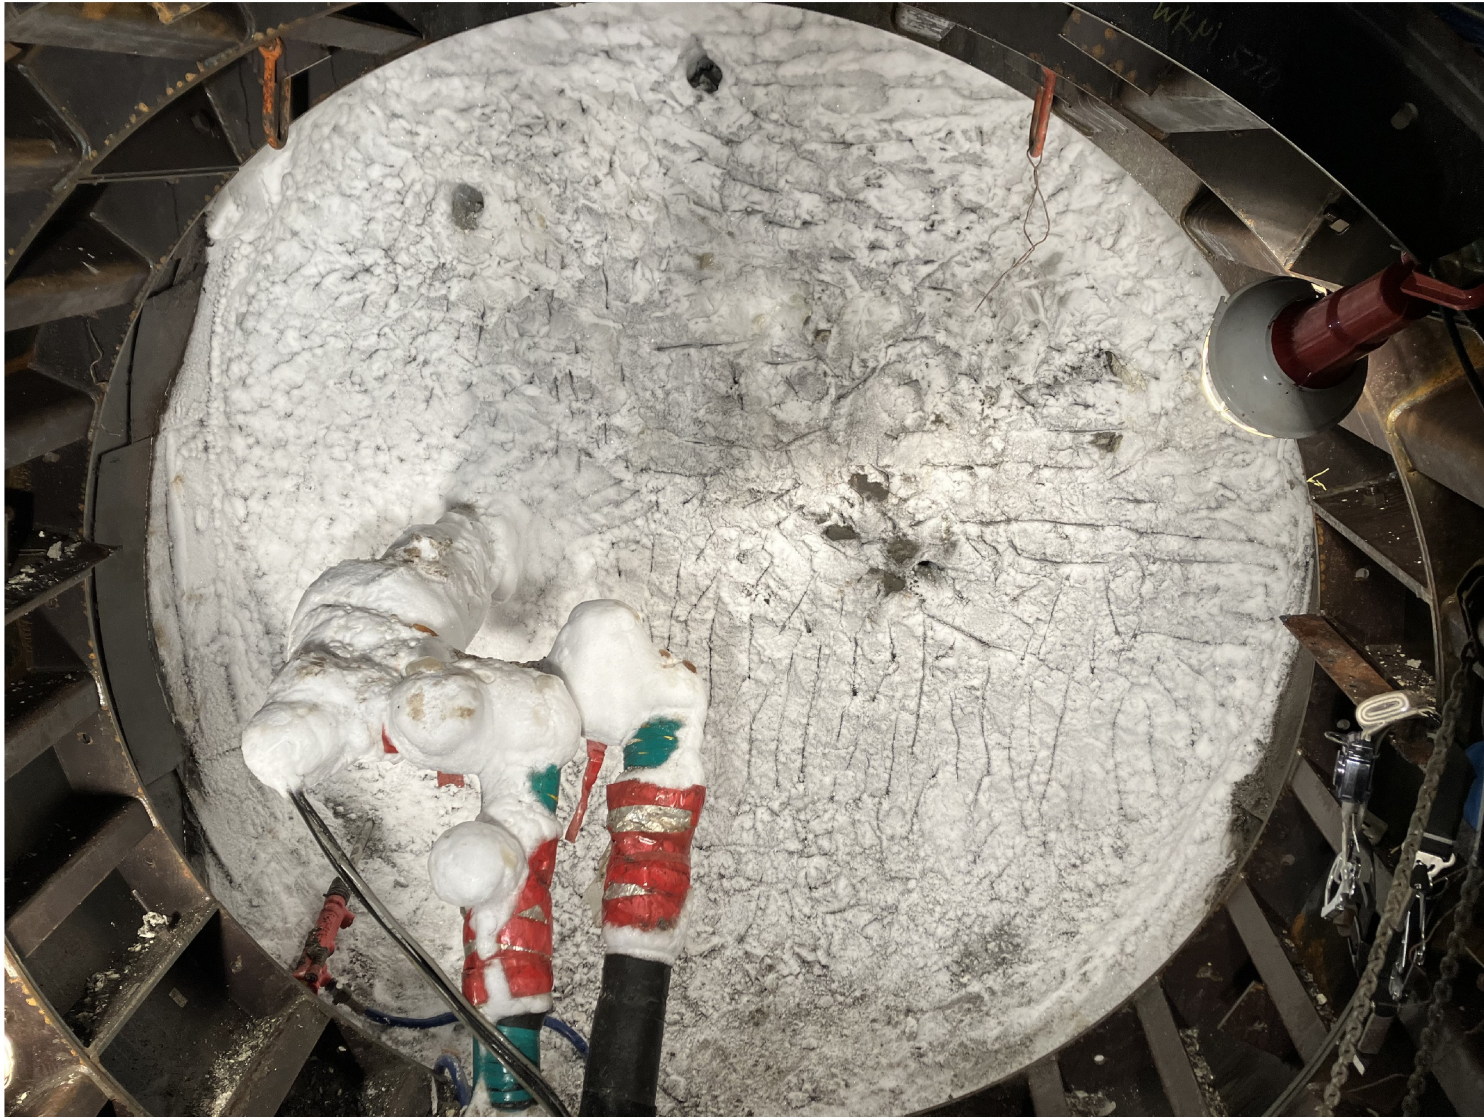
- ・地盤改良施工状況（凍結工法・掘削前）イメージ

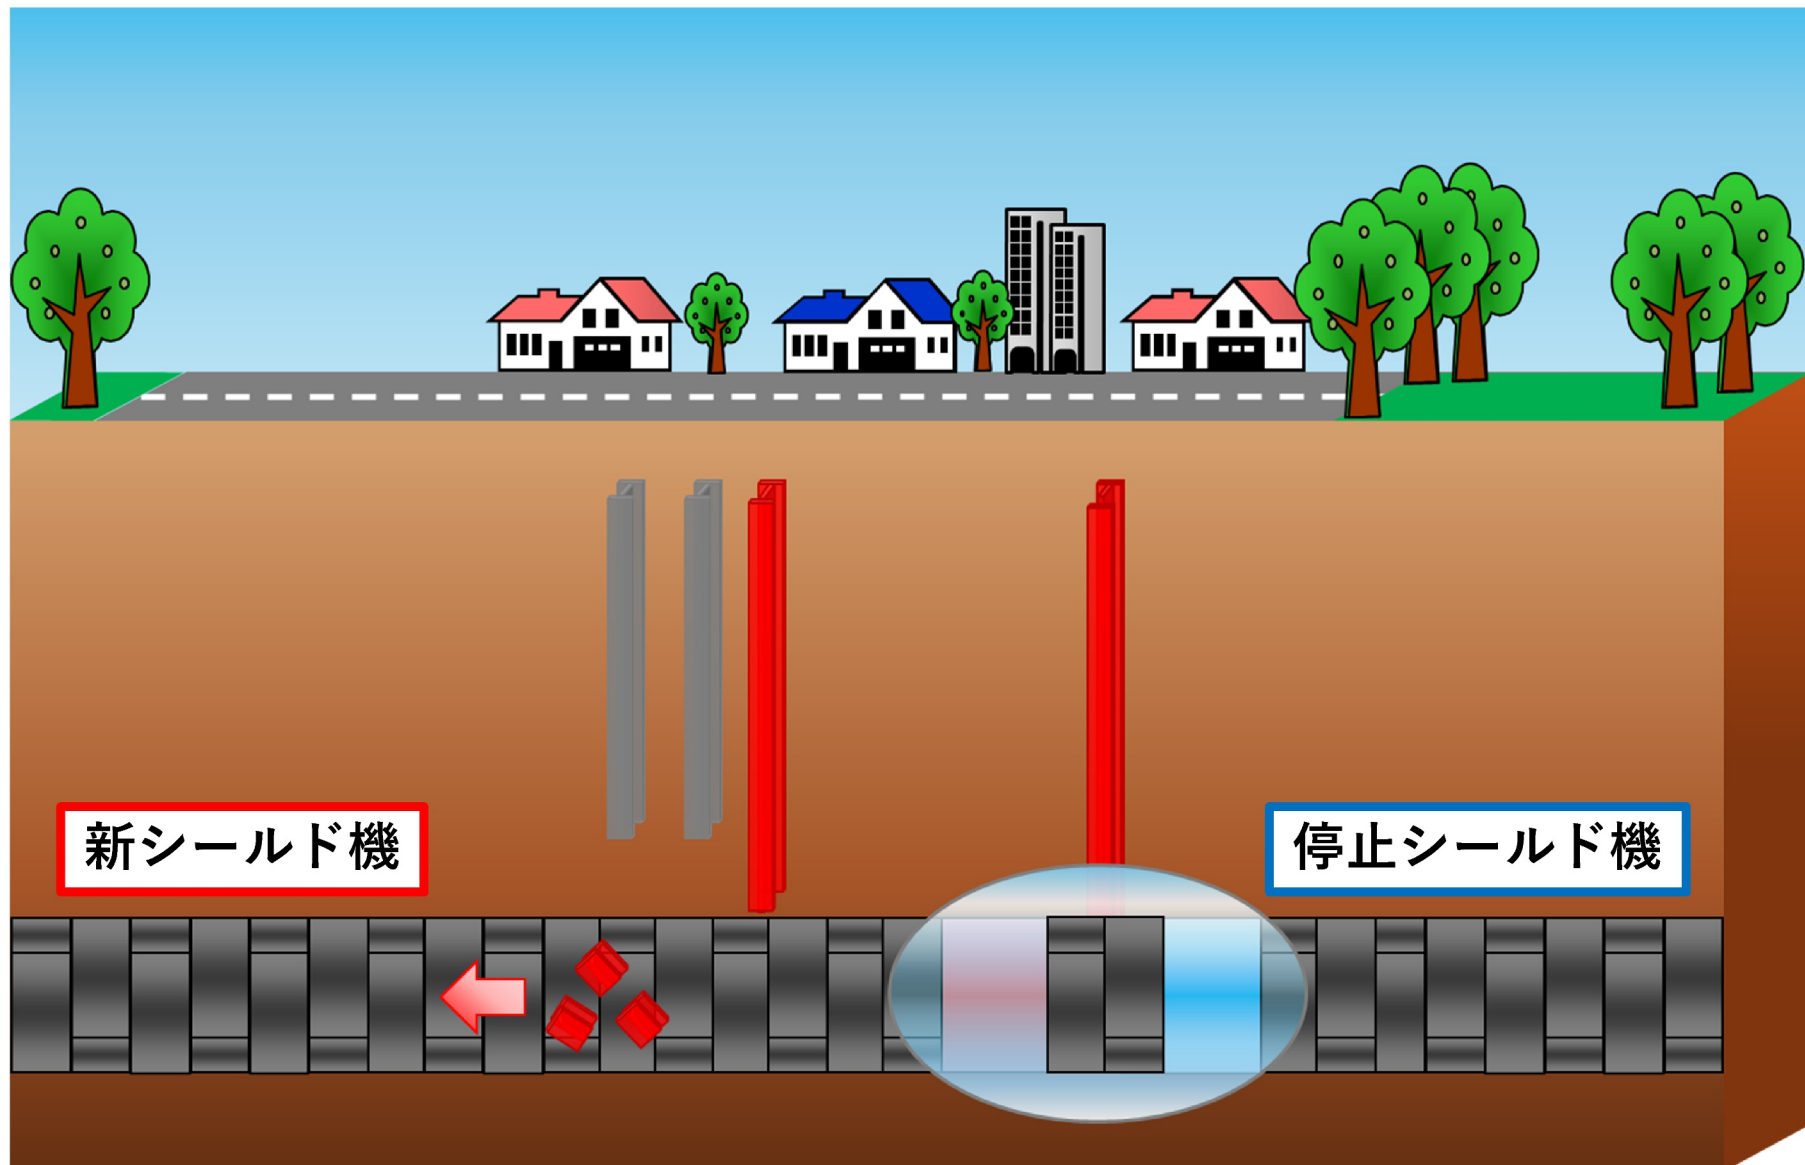
# 今後の工事の進め方 ⑩ (令和11年7月頃～)

シールド機内から支障物を撤去し、トンネルを築造

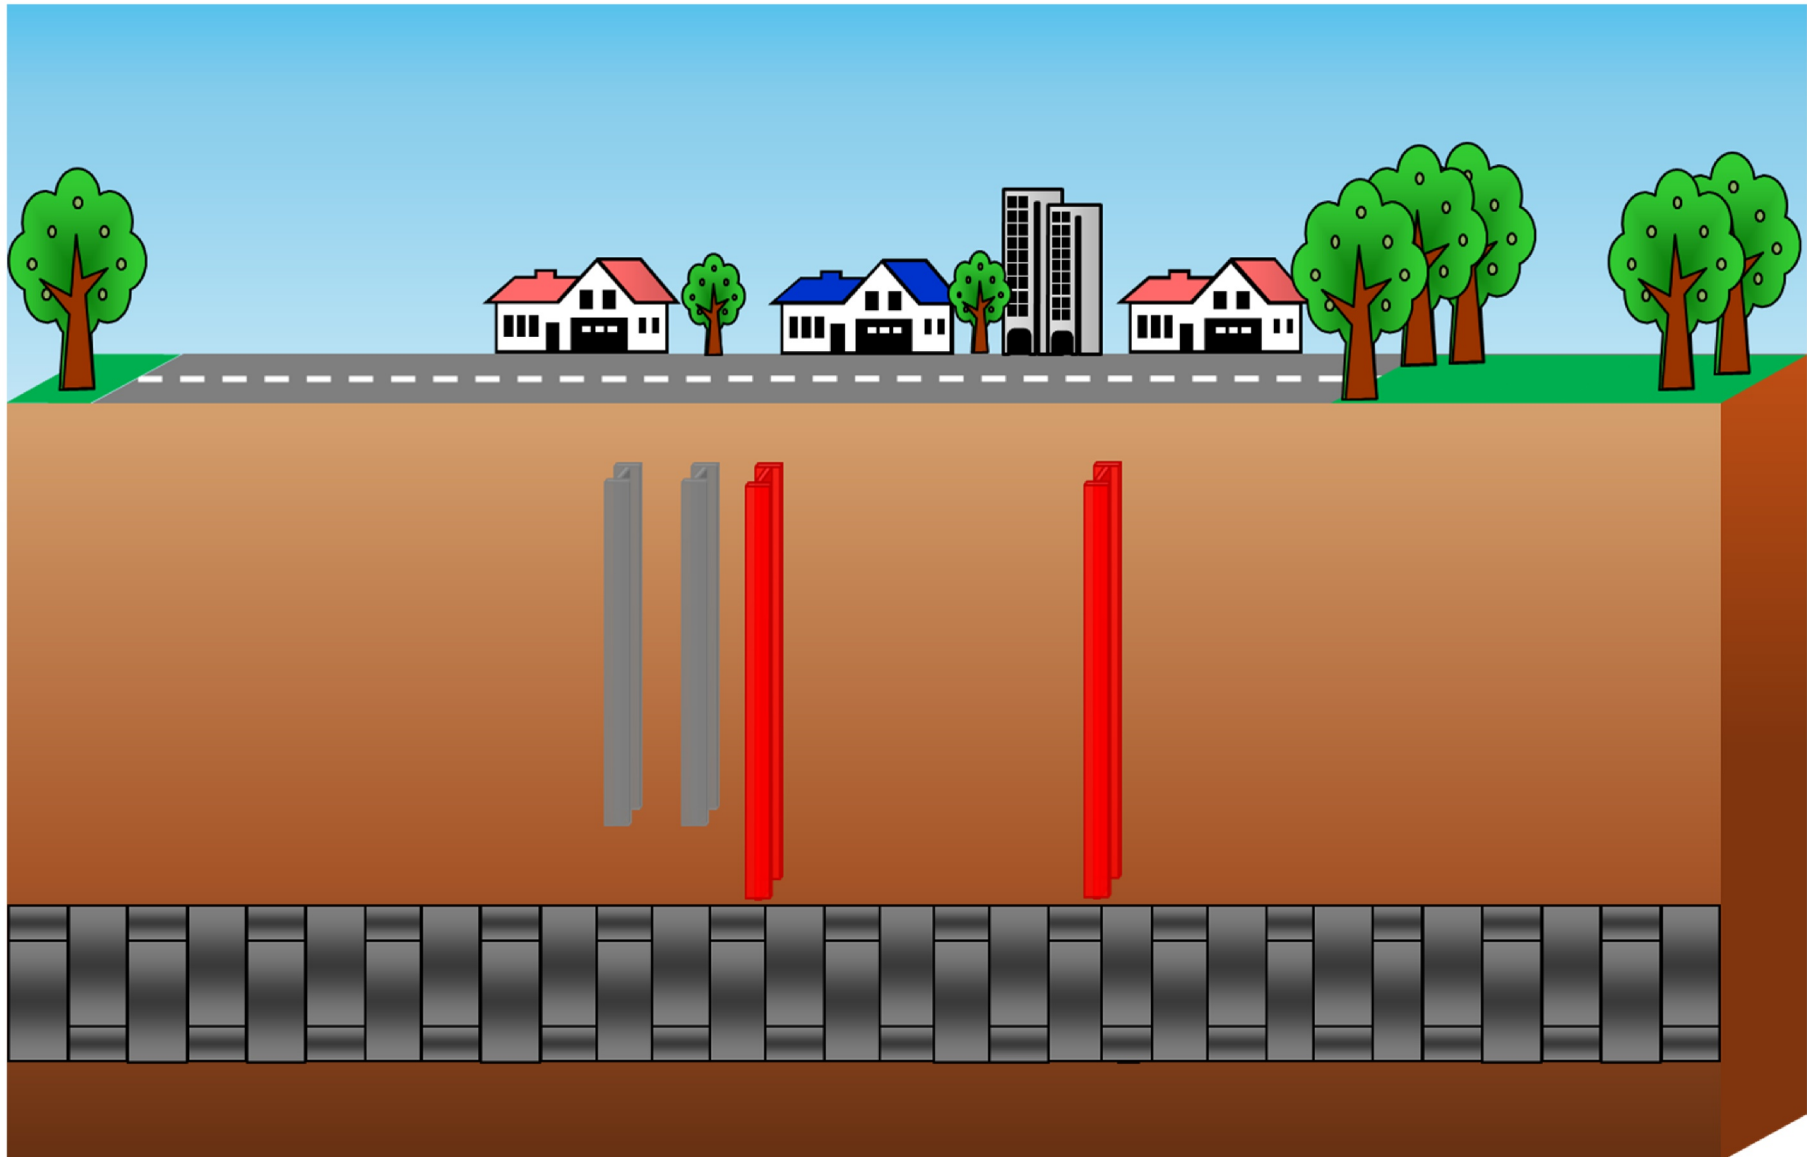
# 今後の工事の進め方 ⑩ (令和12年3月末頃)

全線トンネルを築造し、接続及び本工事完了

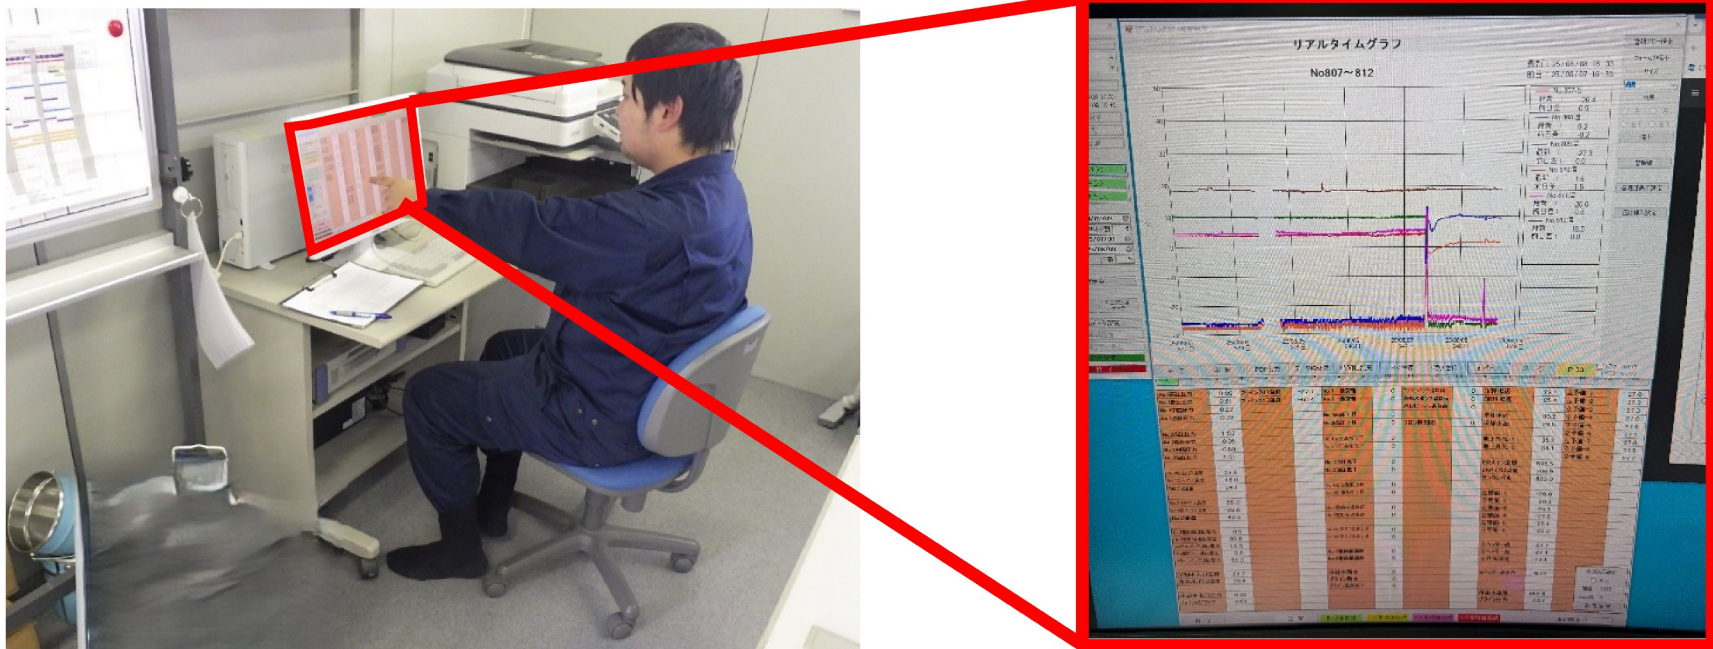
凍結運転管理  
(みやぎ水再生センター内)

- (1) 地盤条件に応じて、凍結運転温度を適切に設定
- (2) 常時凍結を行うため、24時間体制で常に監視を行う

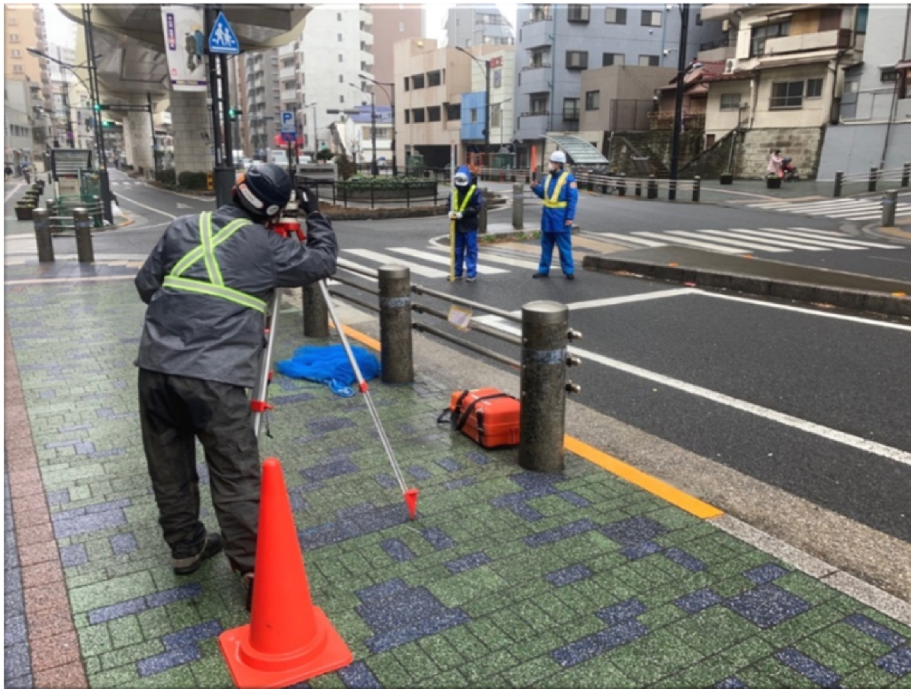
路面変状計測

- (1) 巡回を行い、異常の有無を監視（1回/日）
- (2) 路面に変状が無いのか、路面高さを計測（1回/日）
